# RAPPORT DE RESTAURATION DU TABLEAU “ Présentation de Jésus au temple”

**Objet** : Tableau

**Propriétaire** : Carlos de Salort Sintes

Palau Salort

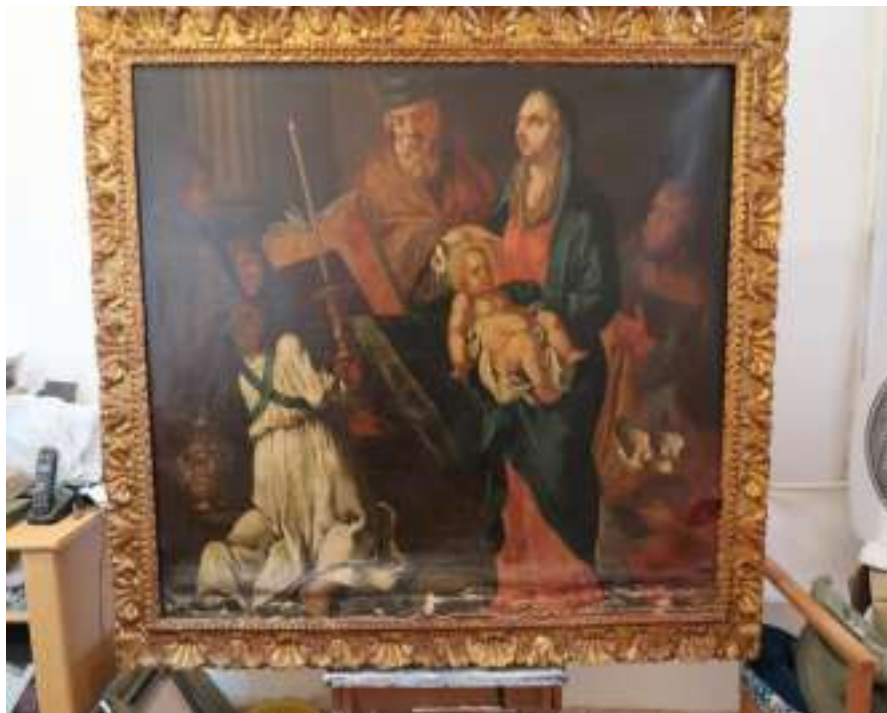
Elle présente une importante couche de saleté et surtout une épaisse et irrégulière couche de vernis oxydé, qui déforme la perception des teintes originales, donnant un ton jaunâtre sur toute la surface.

**Image initiale, avant restauration.**

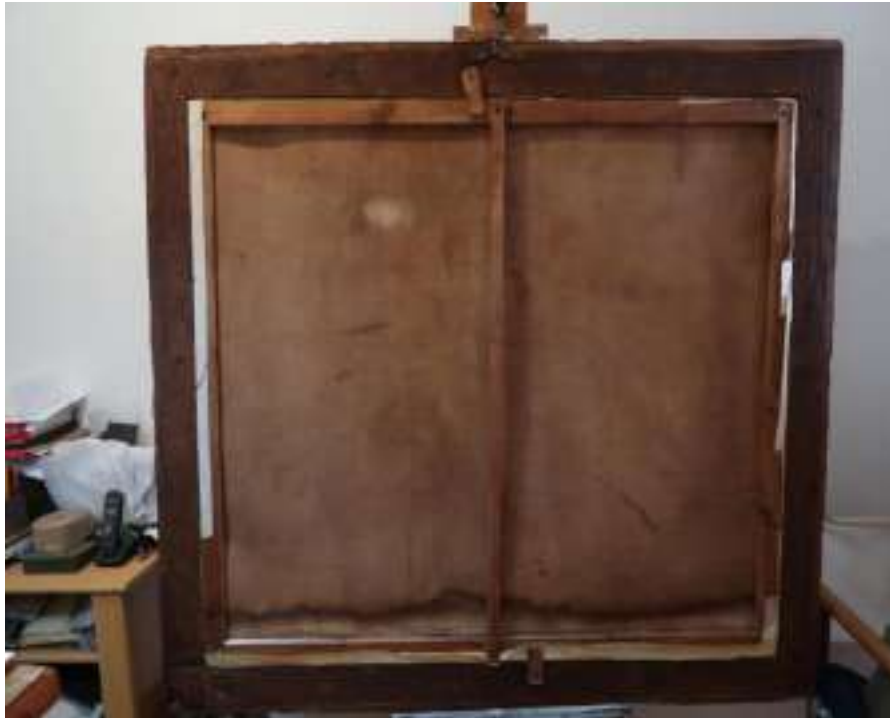
**Image de la partie arrière de la toile avant la restauration**

**Nettoyage de la toile par la partie arrière**. Nettoyage de la couche de poussière accumulée au fil du temps.

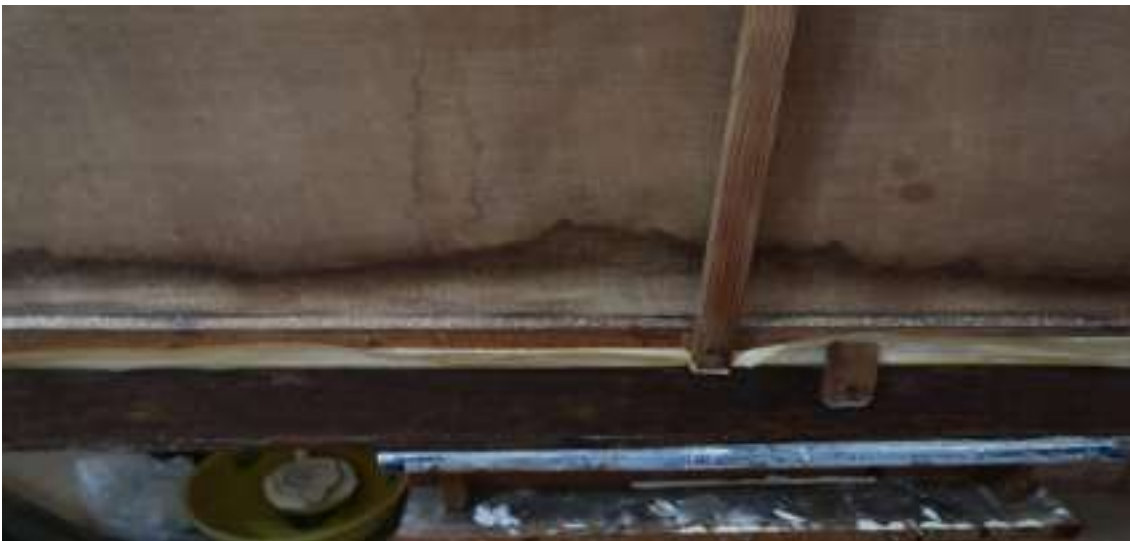
Sur cette frange de 15 cm, abimée, à cause de l’accumulation, sur la partie arrière, entre la toile et le cadre, de poussière et de morceaux de mur retenant l’humidité. C’est cet amas humide qui a détérioré la toile, l’abimant et produisant le décollement de la couche picturale.

**Détail de la partie arrière de la toile où l'on observe sur la partie inférieure, la zone où se sont accumulés la poussière et les fragments de peinture du mur. Ceux-ci retenant l'humidité et imprégnant la toile durant des années. Sur l'image on voit la marque laissée par l'humidité.**

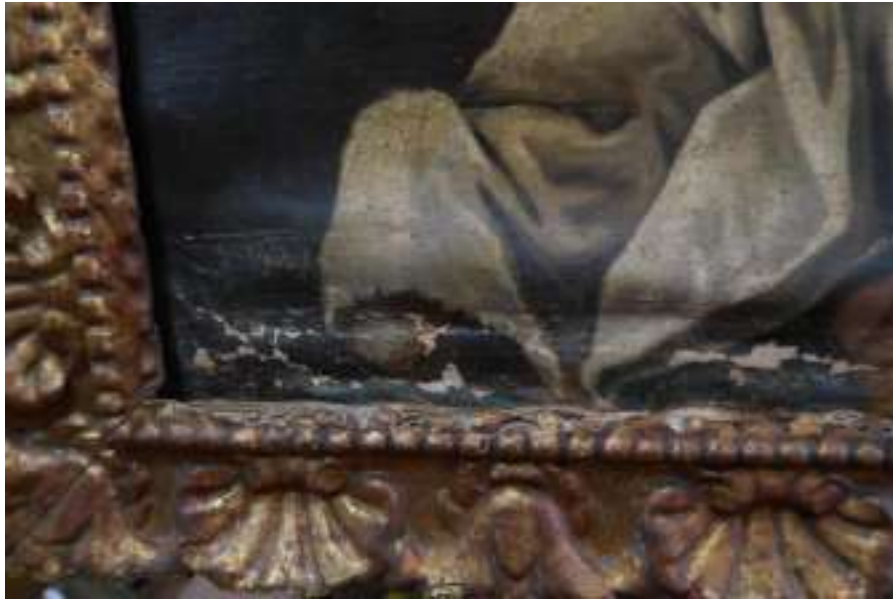
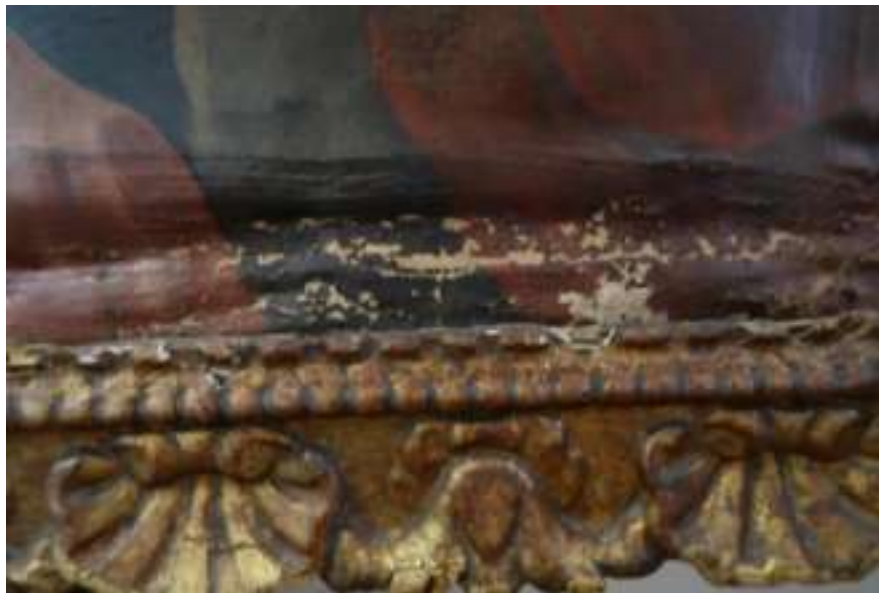
Elle ne présente aucune lacune, sauf sur la frange inférieure dont on a parlé précédemment.

**Détails de la partie inférieure, où l'on peut observer la détérioration due à l'humidité et à l'accumulation de saleté sur le cadre.**

**Vernissage** avec une légère couche de vernis comme préparation au futur stucage. **Stucage des trous.** Stucage dans les zones où la couche de peinture s'est décrochée.

**Réintégration picturale.** Retouches sur toutes les zones stuquées.

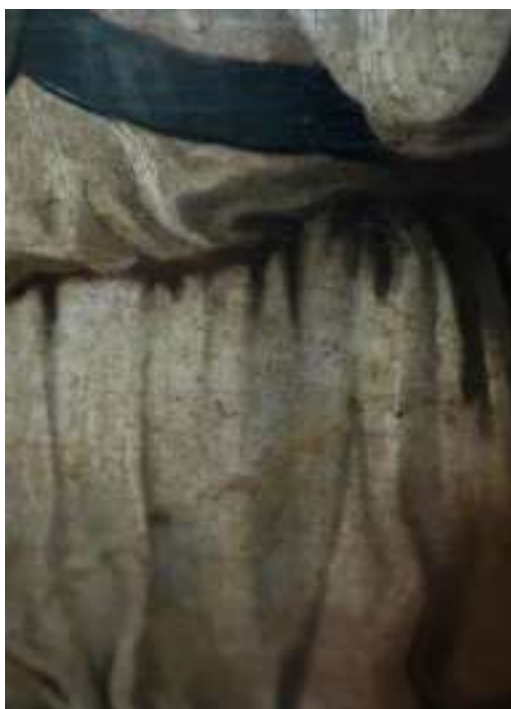
**Détail. On peut apprécier la saleté accumulée sur la couche picturale, ainsi que le verni oxydé qui lui donne un aspect jaunâtre.**

**Nettoyage de la couche de peinture.** Éliminant ainsi la saleté accumulée et le vernis oxydé.

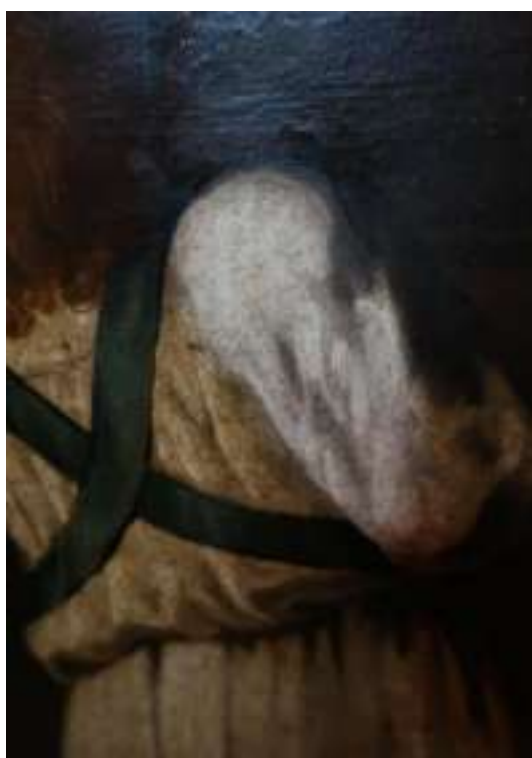
**Détail. Résultat après la réalisation d'une partie du nettoyage.**

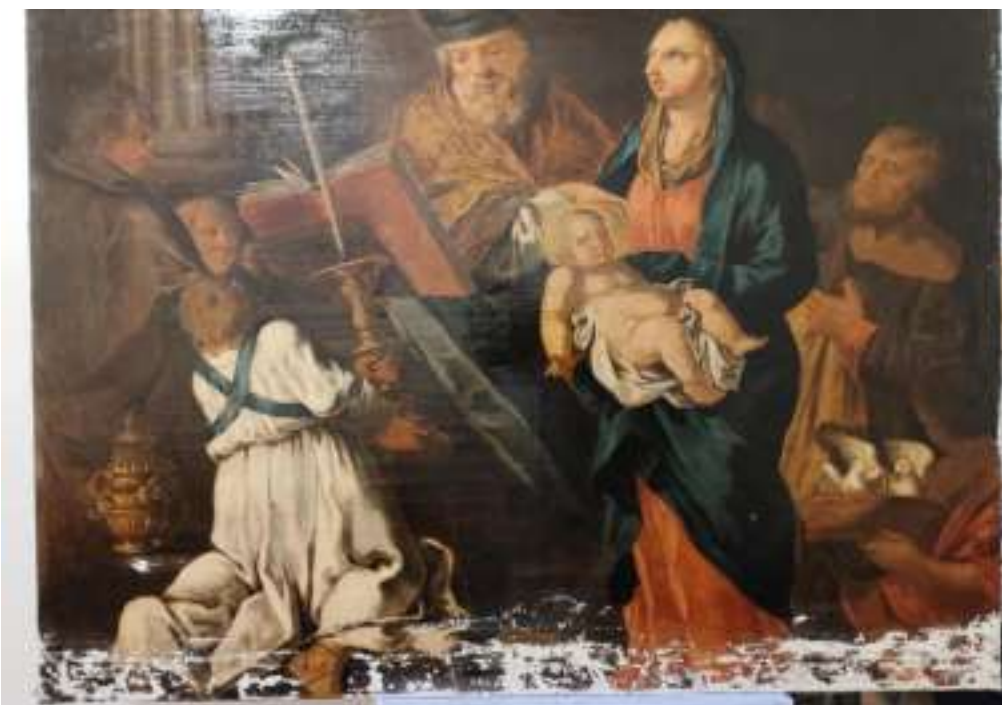
**Image du tableau une fois toutes les pertes stuquées.**

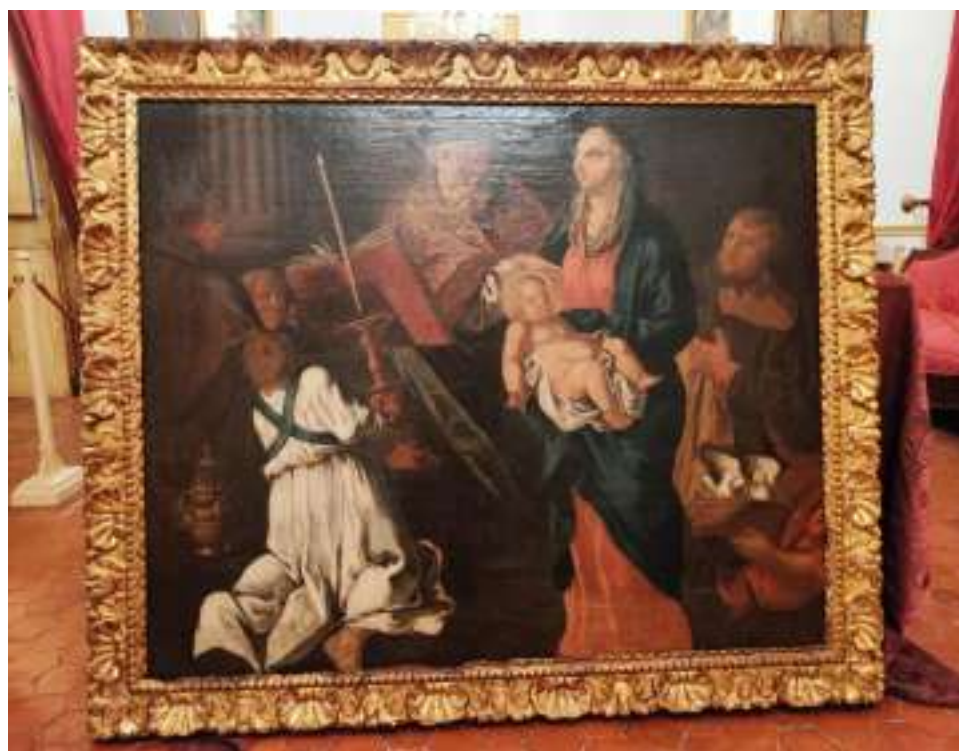
**Image finale. Une fois les restaurations du cadre et de la peinture finalisées. Ciutadella de Menorca, 23 Décembre 2023**

**Vernissage final.** Vernis avec finition satinée, protégeant ainsi la couche de peinture et permettant d'obtenir un résultat plus esthétique.

**Nettoyage du cadre en feuille d'or** et application d'une couche protectrice.
