## RESTAURATION D'UNE PEINTURE A L'HUILE SUR TOILE. PORTRAIT DE JUAN MARTORELL ET SQUELLA.

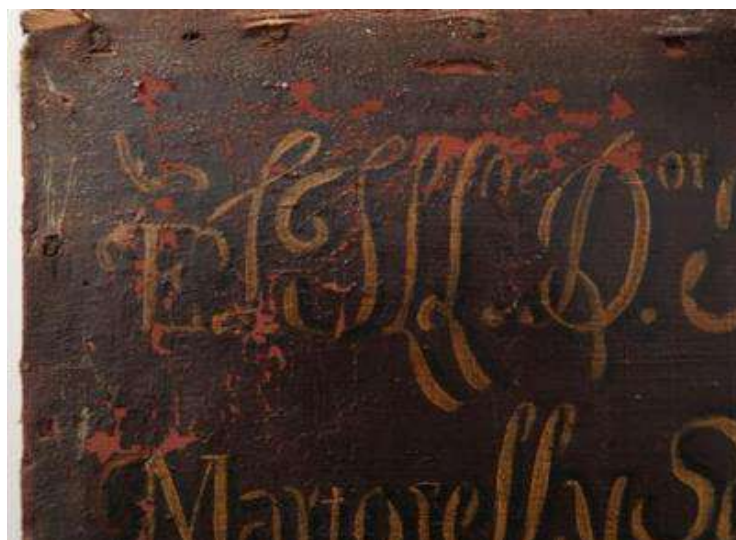
Les bords présentent des petites ruptures et des pertes du support originel surtout à cause de l'oxydation des clous.

Image d'un des coins où l'on peut observer le cloutage de la toile sur la partie avant de la toile.

### **-Ajout de bandes de toile de lin sur chaque bord de la toile originale.**

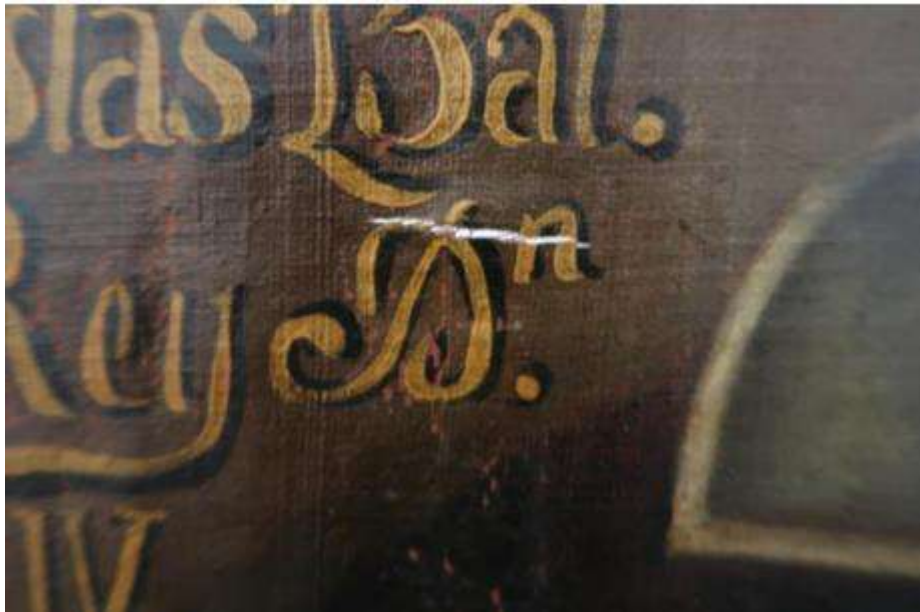
Il y a aussi sur la partie centrale droite une déchirure et trois coupures, une sur la partie supérieure et deux sur l'inférieure.

Image de la coupure de la toile sur la partie centrale. Il s'agit d'une déchirure de la toile, sans perte sur le support d'origine.

Cela sera réalisé en recousant avec du fil de lin par la partie arrière, sans appliquer de morceaux tissus, car il n'y a pas de détérioration sur le support d'origine.

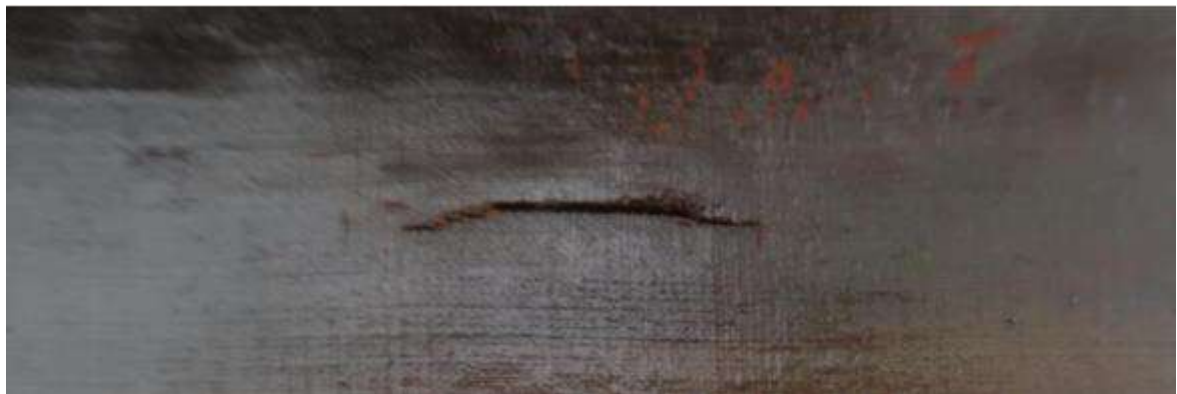
Image de la coupure de la partie supérieure de la toile, fixée à la structure.

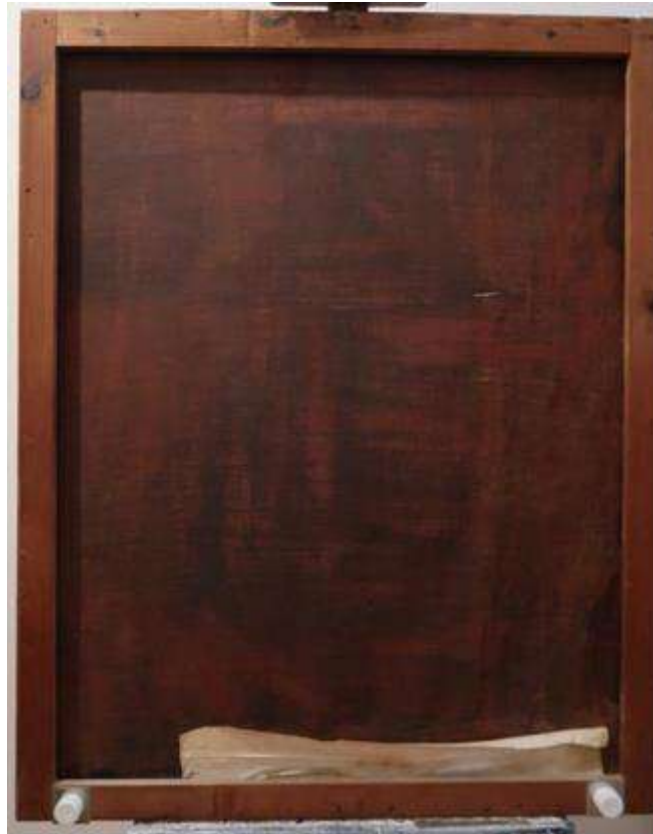
Dans la zone inférieure, à une époque, fut placé un tissu sur la partie arrière. Il ne s'agit pas de l'intervention d'un professionnel.

Photographie de l'arrière de la toile, où l'on peut apercevoir le tissu collé sur la partie inférieure.

Il s'agit d'une fine toile de coton de forme rectangulaire mal collée.

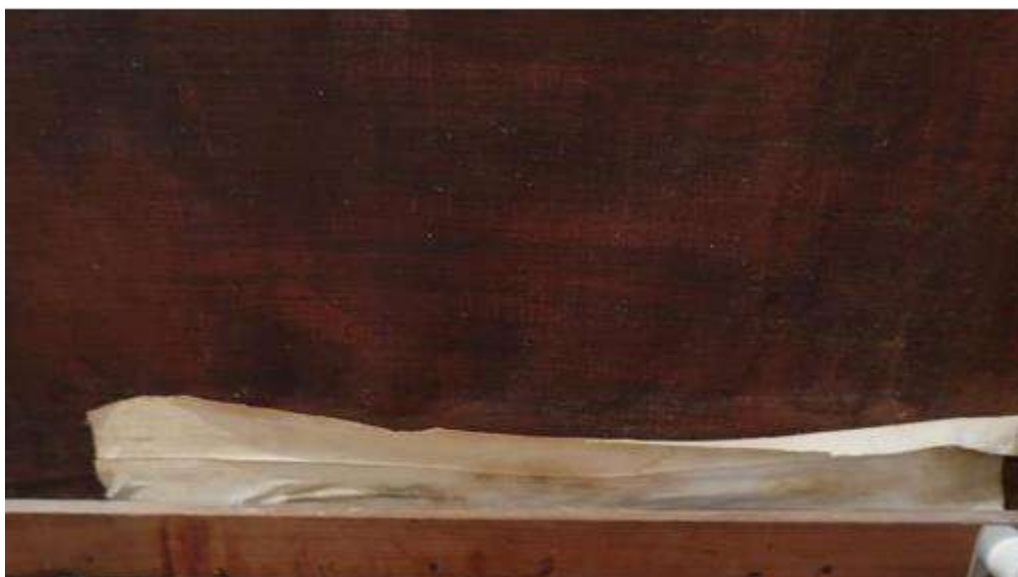
Détail du tissu.

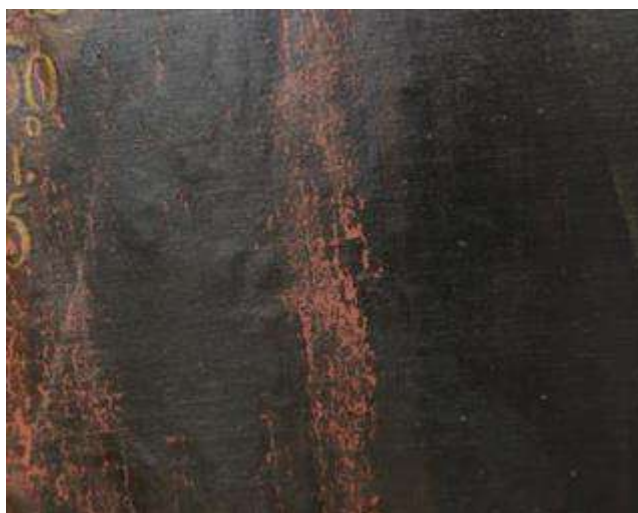
Il s'agit d'une fine couche rougeâtre, en bon état de conservation.

Détail de la perte de la couche picturale, où l'on conserve la couche de préparation (teinte rougeâtre).

Dans un premier temps on appliquera une couche rougeâtre au stuc pour égaliser ceci avec la teinte de la couche de préparation originelle. Ce sera fait avec un pigment aqueux.

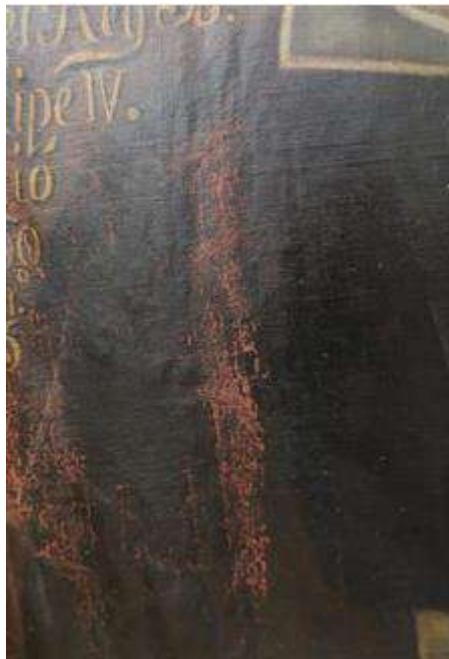
La zone avec la plus grande détérioration est celle située à droite de la silhouette, avec deux bandes verticales composées de petits vides picturaux affectant le fond et le costume.

Zone de la plus grande perte de la couche picturale.

#### **-Réintégration picturale des creux stuqués**

Ensuite seront réintégré picturalement les lacunes avec du pigment et du vernis de retouche.

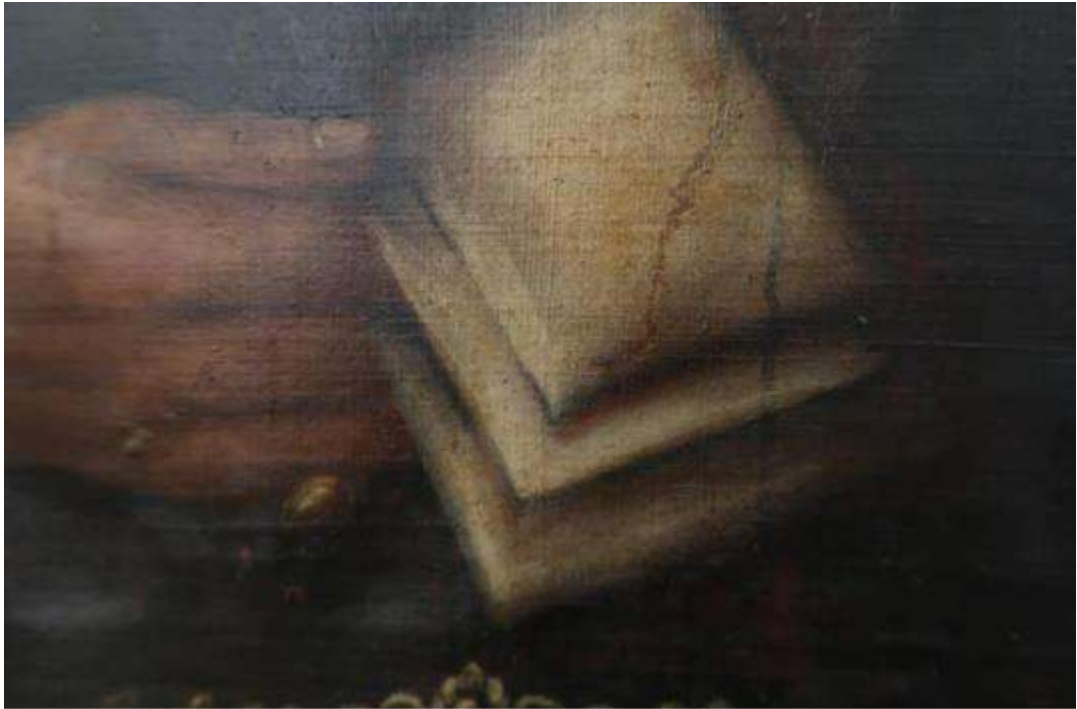
D'un côté une couche de vernis oxydé qui donne un aspect jaunâtre à tout la surface, qui se manifeste plus sur les teintes claires comme sur certaines parties du costume et de la peau.

Détail du costume où on peut apprécier la teinte jaunâtre et l'irrégularité de l'oxydation du vernis.

Il sera fait différents tests avec divers produits et concentrations liquides pour pouvoir retirer, autant l'ancien vernis oxydé que l'importante couche de saleté.

L'objectif de ce processus sera l'élimination de ces couches sans mettre en danger ni éroder la couche picturale.

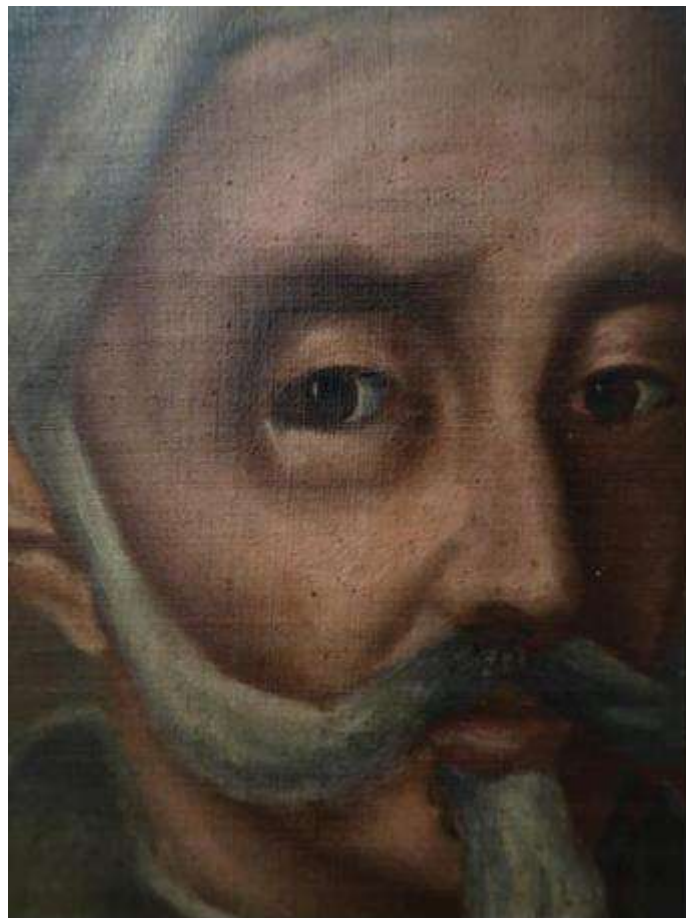
D'un autre côté, il existe une couche importante de saleté, accumulée au long des années, plus voyante aussi sur les teintes claires.

Sur la peau, on voit bien la couche de saleté.
