ZUSTANDSPROTOKOLL ÜBER DIE RESTAURIERUNG DES GEMÄLDES “ DARSTELLUNG JESU IM TEMPEL ”

Objekt:	Gemälde
Bildträger:	Leinwand
Technik:	Ölmalerei
Beschreibung	Gemälde von religiöser Thematik Szene von der Darstellung Jesu im Tempel
Epoche:	19. Jahrhundert
Autor:	Nicht signiert / unbekannt
Eigentum:	Carlos de Salort Sintes Palau Salort (Salort-Palast)
Vorherige Interventionen:	Bespannung der Leinwand, nicht datiert

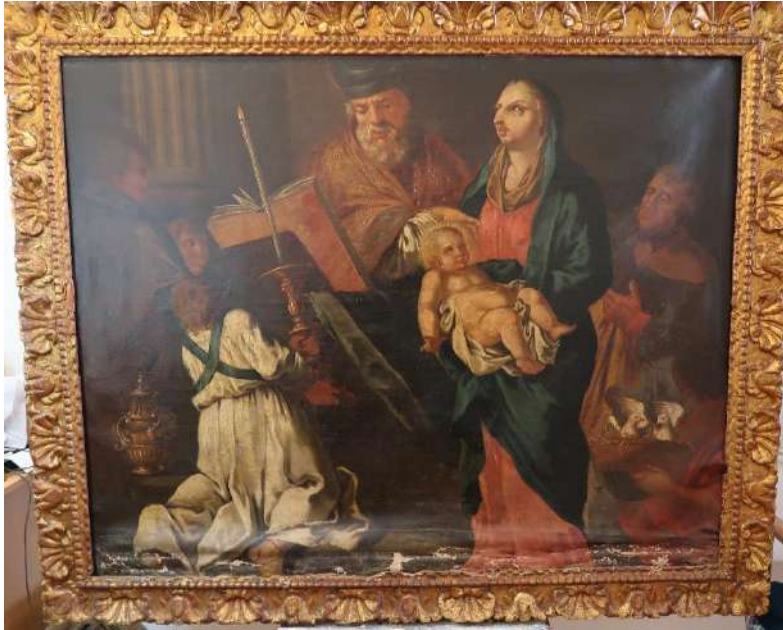
Ausgangsbild, vor der Intervention

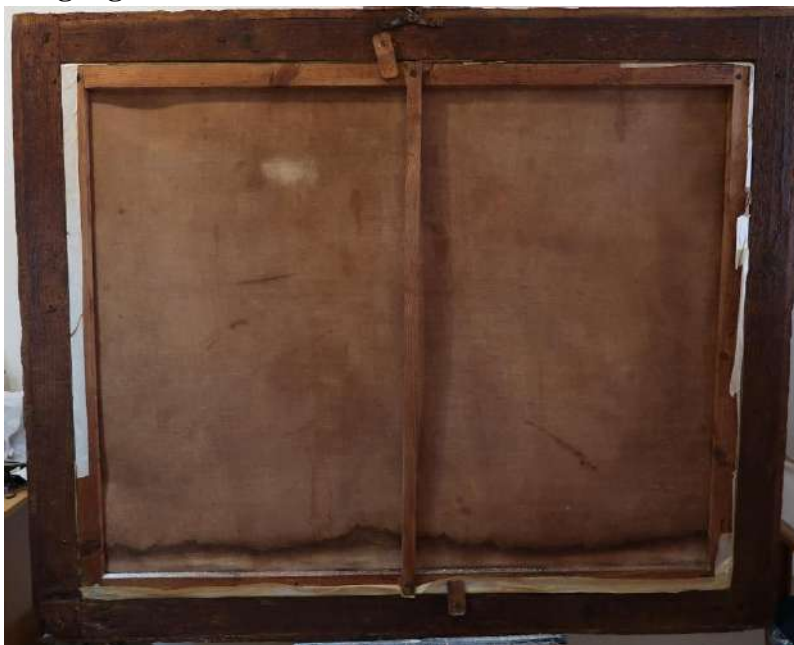
Es handelt sich um einen gut konservierten dicken, engmaschigen Leinenstoff. Davon ausgenommen ist der untere Streifen von 15 cm, welcher auf der Rückseite aufgrund von Staubansammlung und abblättrender Wand zwischen dem Stoff und dem Keilrahmen sowie Feuchtigkeit, verursacht durch diese Elemente, dazu geführt hat, dass die Konsistenz des Stoffes Schaden angenommen hat, zu Verformungen gekommen ist und folglich zum Abblättern der Malschicht.

Detail von der Leinwandrückseite, auf der im unteren Abschnitt angesammelter Staub und abgeblätterte Farbfragmente der Wand zu sehen sind. Diese haben Feuchtigkeit absorbiert und im Laufe der Jahre die Leinwand imprägniert. Auf dem Bild sieht man die Spuren, die die Feuchtigkeit hinterlassen hat.

Reinigung der Leinwand von der Rückseite. Reinigung der im Laufe der Jahre angesammelten Staubschicht.

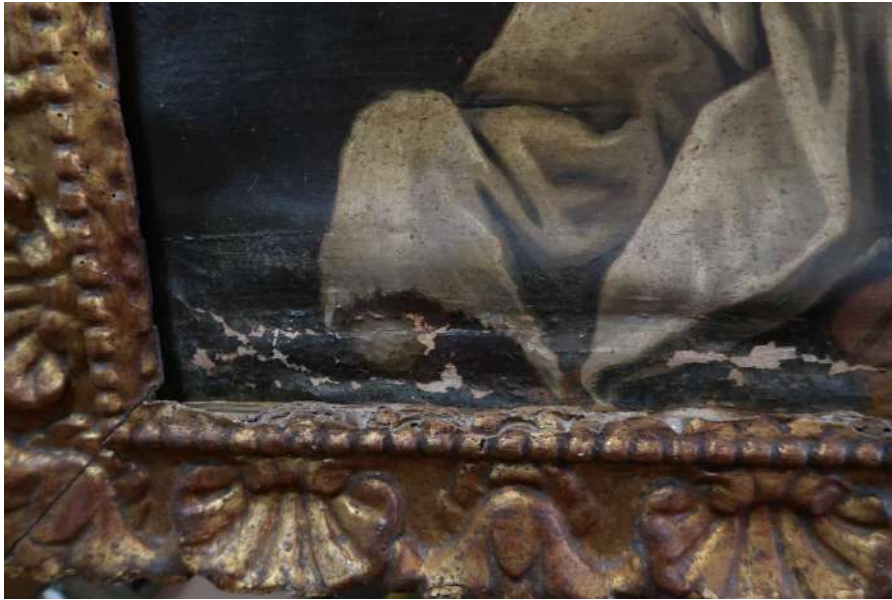
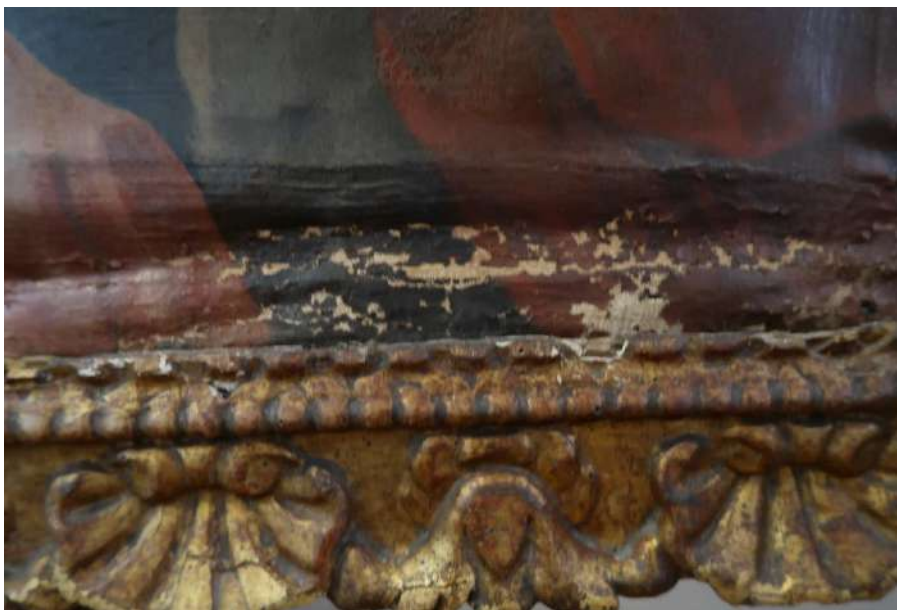
Bis auf den vorgenannten unteren Streifen, weist das Gemälde keine Farbverluste auf.

Details vom unteren Teil des Gemäldes, wo der Schaden aufgrund von Feuchtigkeit und Schmutzansammlung des Rahmens zu erkennen ist.

Kittung von Fehlstellen. Kittung von Fehlstellen in der Malschicht (Farbschicht)

Farbliche Wiedereingliederung. Alle gekitterten Fehlstellen wurden nahezu unsichtbar retuschiert.

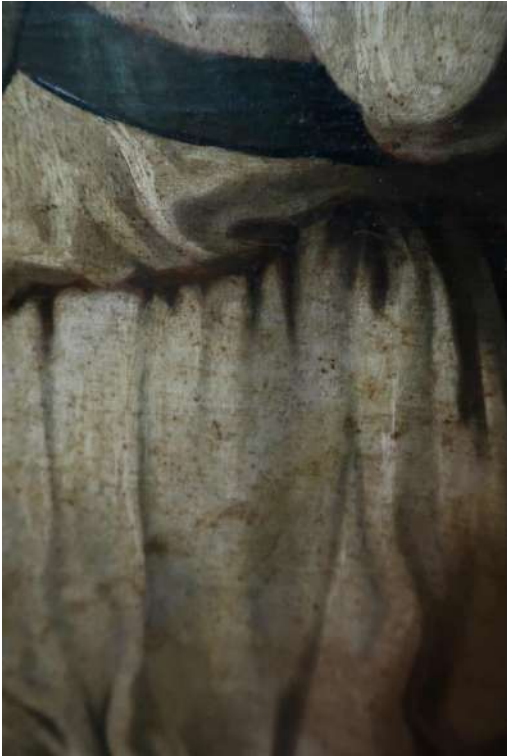
Starke Oberflächenverschmutzungen und vor allem eine dicke und unregelmäßige oxidierte Firnis-Schicht, die die Wahrnehmung der original benutzten Farbtonpigmente verzerrt und somit der gesamten Oberfläche einen vergilbten Farbton verleiht.

Detail: Angesammelter Schmutz der Farbschicht samt oxidiertes Firnis verliehen der Oberfläche einen vergilbten Farbton.

Die Reinigung der Farbschicht erfolgte, indem der angesammelte Schmutz und die oxidierte Firnis-Schicht, die auf der gesamten Oberfläche zu sehen waren, entfernt wurden.

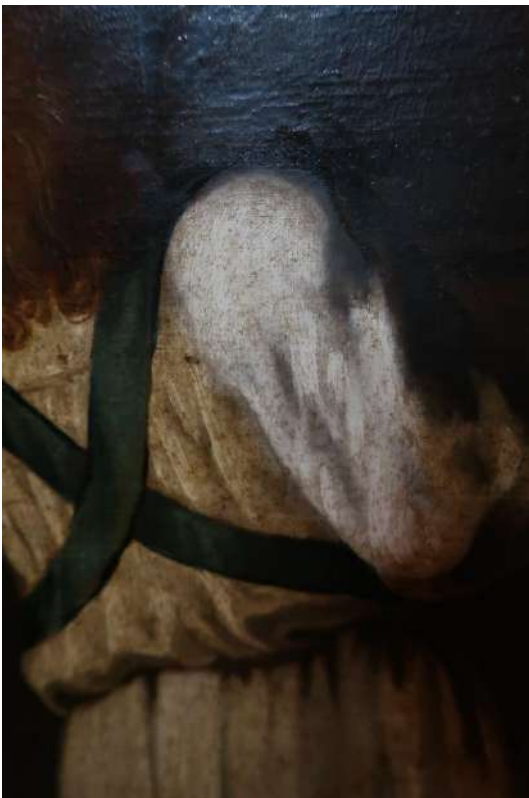
Detail: Ergebnis nach Reinigungsprobe am Gemälde

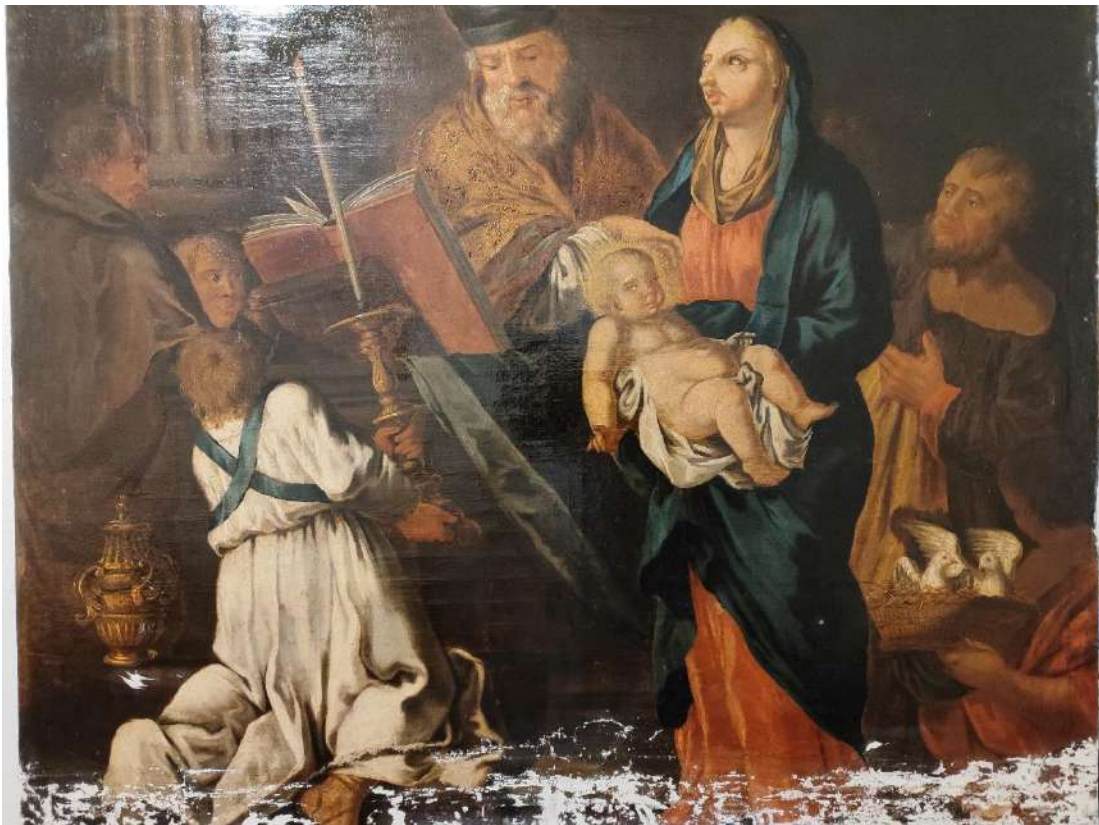
Gemälde nach Kittung aller Farbverluste

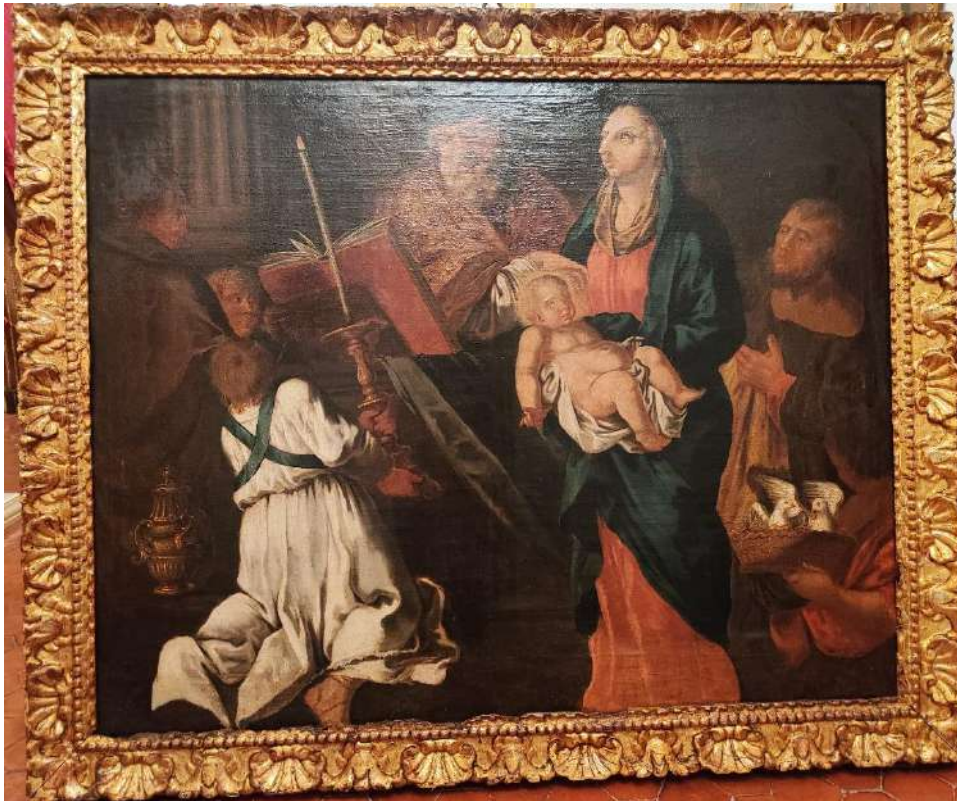
Endgültiges Bild nach abgeschlossener Intervention, sowohl am Gemälde als auch am Rahmen.

Schlussfirnis. Auftrag eines seidenmatten Firnisses zum Schutz der Farbschicht, um so eine verbesserte Ästhetik des Gemäldes zu erzielen.

Reinigung des Rahmens aus Blattgold und Auftrag einer Schutzschicht.
