# ZUSTANDSPROTOKOLL ÜBER DIE RESTAURIERUNG DES GEMÄLDES „PORTRAIT VON JUAN MARTORELL Y SQUELLA“

| <b>Objekt:</b> | Gemälde |

Carlos de Salort Sintes.  
Palau Salort. (Salort-Palast)

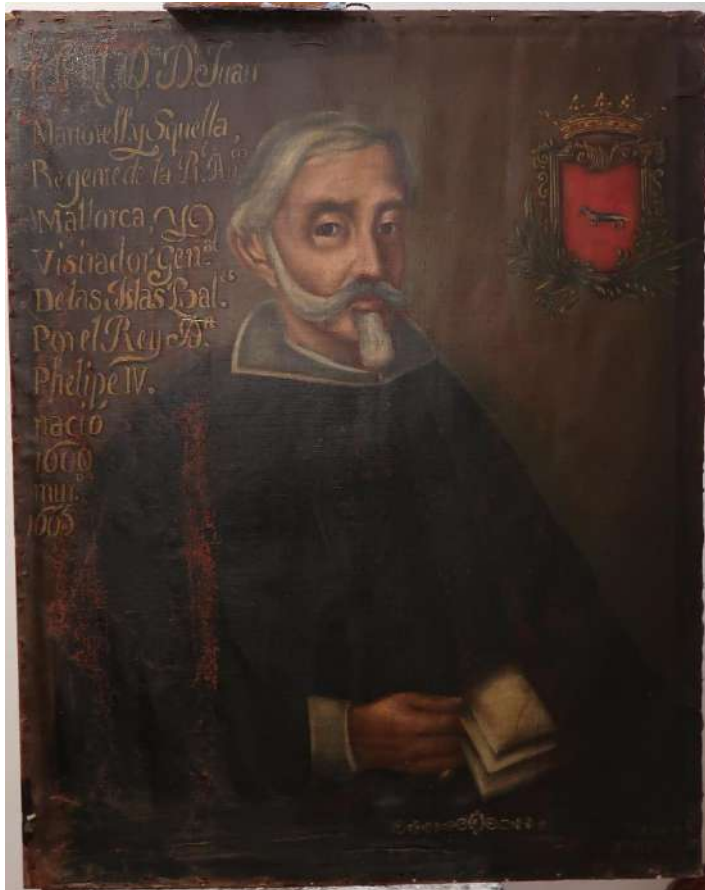
Bild des Gemäldes vor der Intervention.

Eine Verformung der Leinwand, Verluste der Malschicht und eine Verdunklung der Bildoberfläche sind erkennbar.

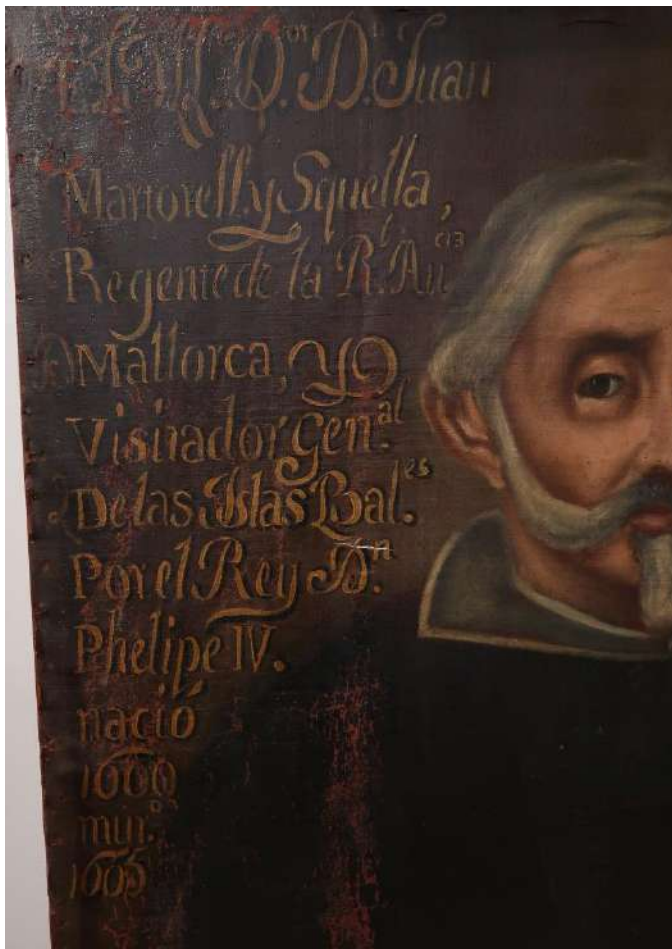
Detail des Gemäldes. Auf der oberen rechten Seite erscheint der Text, der die Identität, Ämter und Chronologie des Portraitierten beschreibt. Auf diesem Bild ist erkennbar, wie die Leinwand auf der vorderen Seite vernagelt wurde.

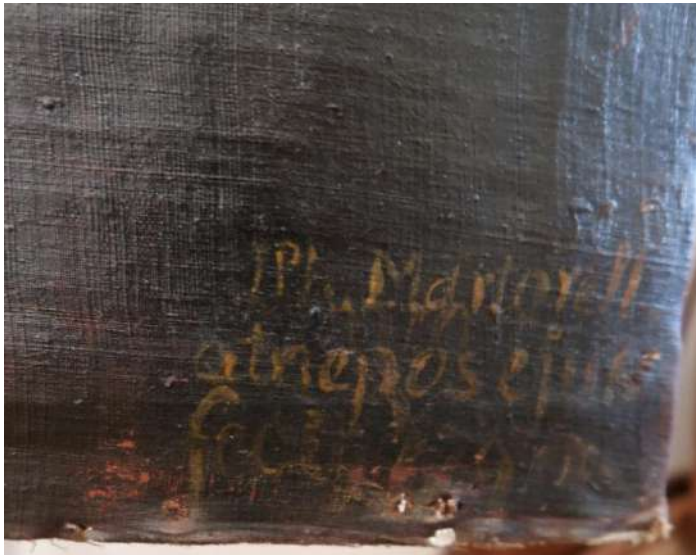
Detail von der unteren linken Seite des Bildes mit folgendem Text:

Der Text ist von einem anderen Text, der das Lesen praktisch unmöglich macht, überlagert.

Nur das Entstehungsjahr, nämlich 1690, lässt sich deuten.

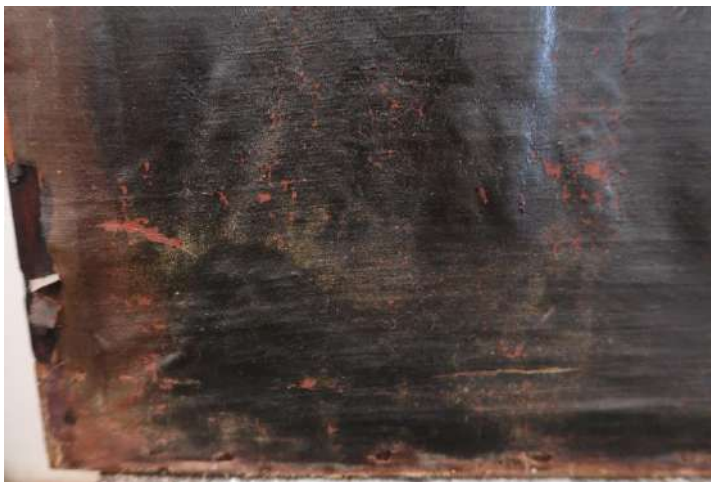
Detail der unteren rechten Seite, wo der Verlust am Original-Bildträger und die Verformung der Leinwand aufgrund von Lockerung erkennbar ist.

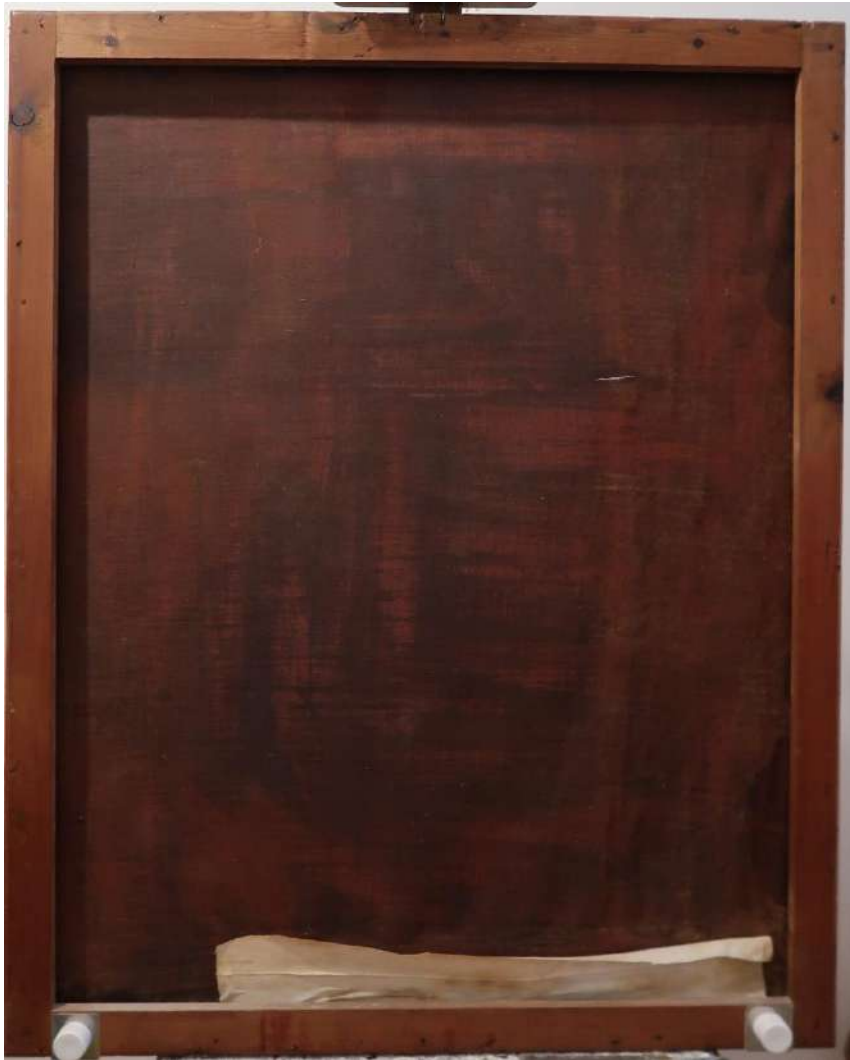
Bild vom Rahmen vor der Intervention. Auf der Rückseite des Gemäldes ist die Anbringung eines Tuchs zu sehen, das sich praktisch gelöst hat und welches sicherlich angebracht wurde, als das Gemälde einen Schnitt erlitt und daher an diesem fixierten Keilrahmen verklebt wurde.

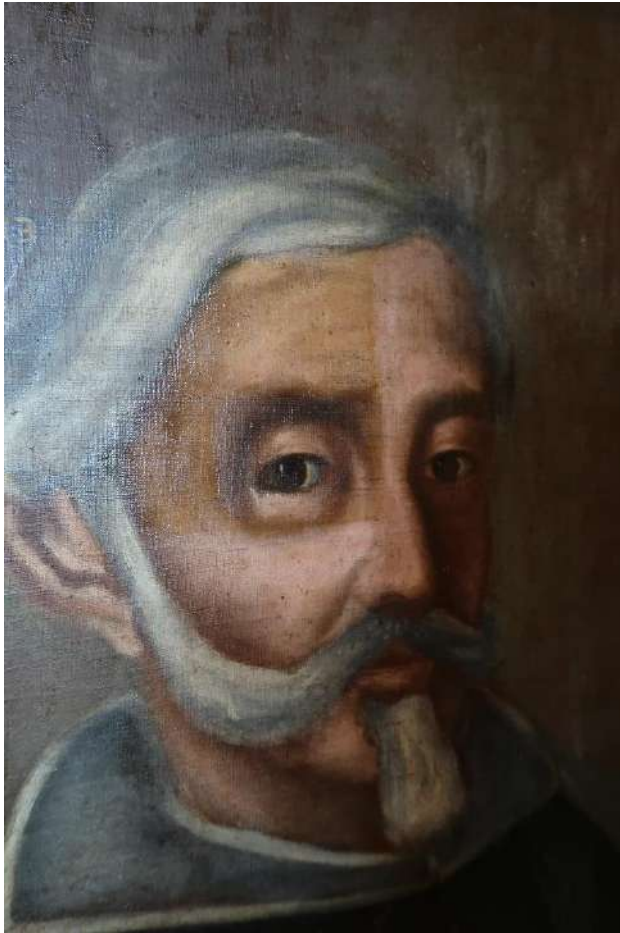
Detail vom Gesicht des Portraitierten während des Reinigungsprozesses. Ein Unterschied im Farbton ist nach der Abnahme des oxidierten Firnisses, welcher zur Verdunklung und Vergilbung der Oberfläche führte, erkennbar.

An diesem Beispiel ist ersichtlich, wie der originale Farbton der Hautfarbe wiederhergestellt wurde.

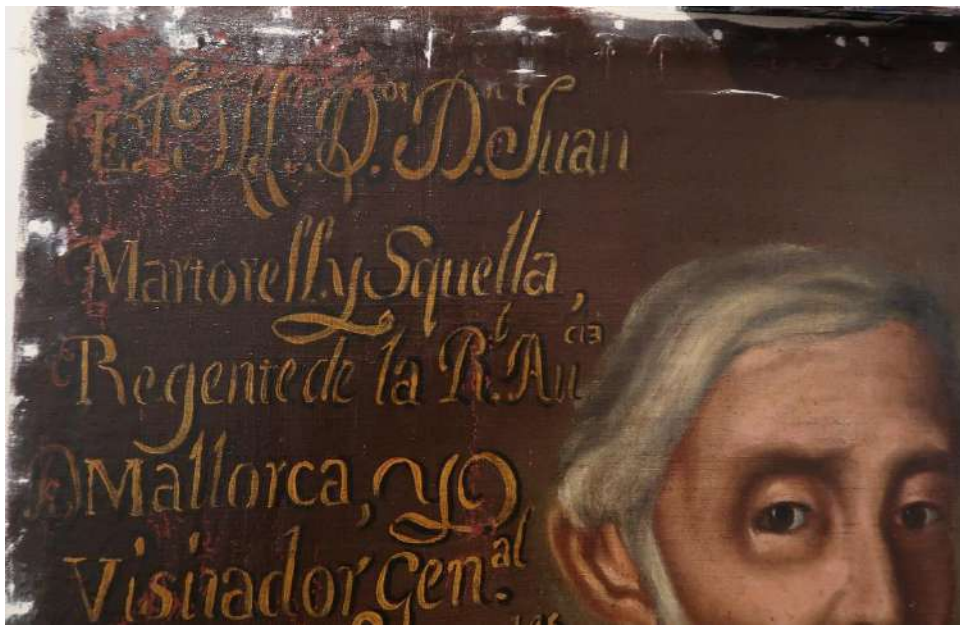
Detail vom Verputz-Prozess.

Es wurden alle Verluste in der Malschicht und an den Rändern der Leinwand alle Löcher, die die Nägel hinterlassen hatten, gekittet (verputzt).
