# **RAPPORT DE RESTAURATION DU PORTRAIT DE PEDRO MARTORELL ET OLIVES**

| <b>Description :</b> | <p>Portrait du Seigneur, Pedro Martorell et Olives</p> <p>Portrait de trois quart face. Assis. Sur le côté gauche apparaissent des écrits résumant ses fonctions et ses décorations, ainsi que ses dates de naissance et de mort.</p> <p>Sur la partie inférieure gauche on peut observer ce qui semble être l'armoirie de sa famille.</p> |
| <b>Epoque :</b> | XIXe siècle (1863) |
| <b>Auteur :</b> | J.Portusado |

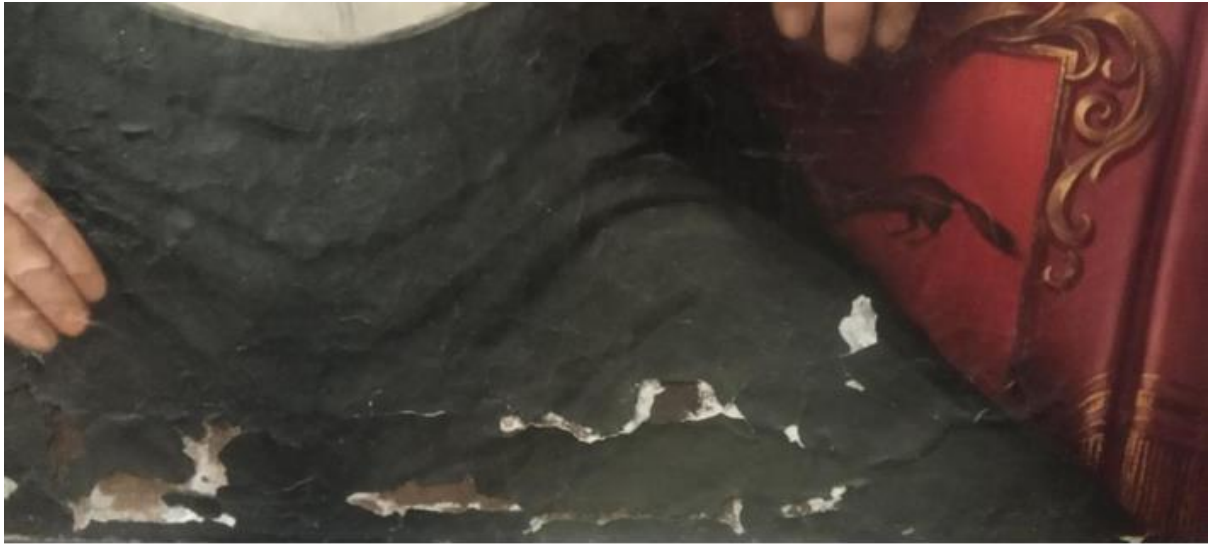
- Sur la partie inférieure du tableau s'étaient déjà produit d'importantes lacunes de la couche picturale, de plus, avec l'état de la couche de préparation et celui de la couche picturale certaines ne s'étaient pas encore produites mais présentait un état très délicat.

Détaille de la zone inférieure gauche du tableau, où l'on peut observer les lacunes de la couche picturale.

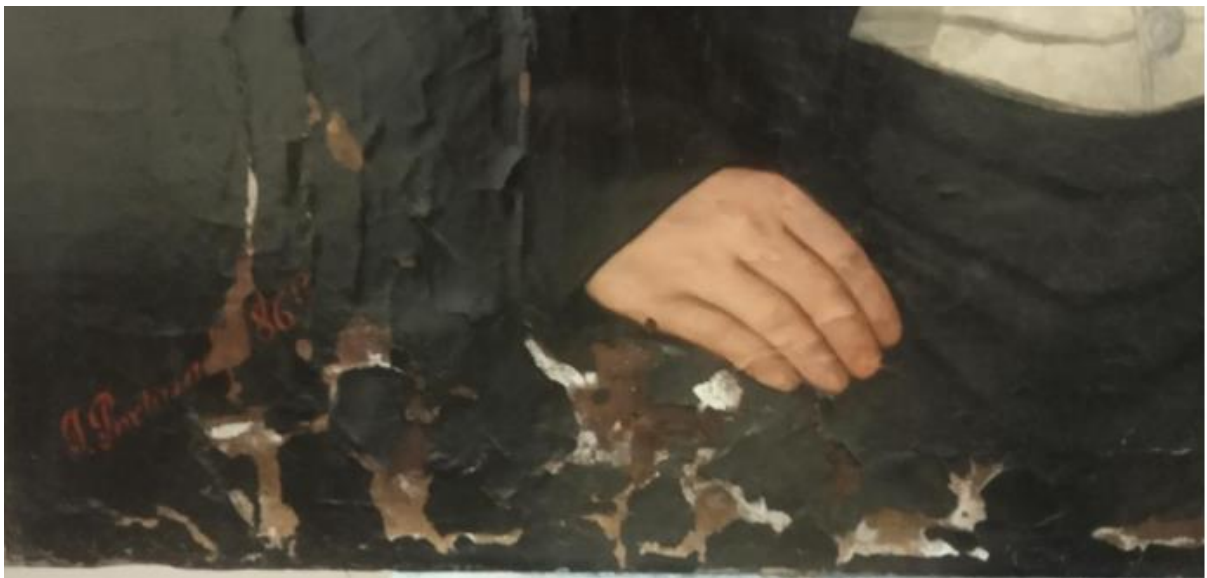
Détail de la zone inférieure droite, où les lacunes étaient plus importantes.

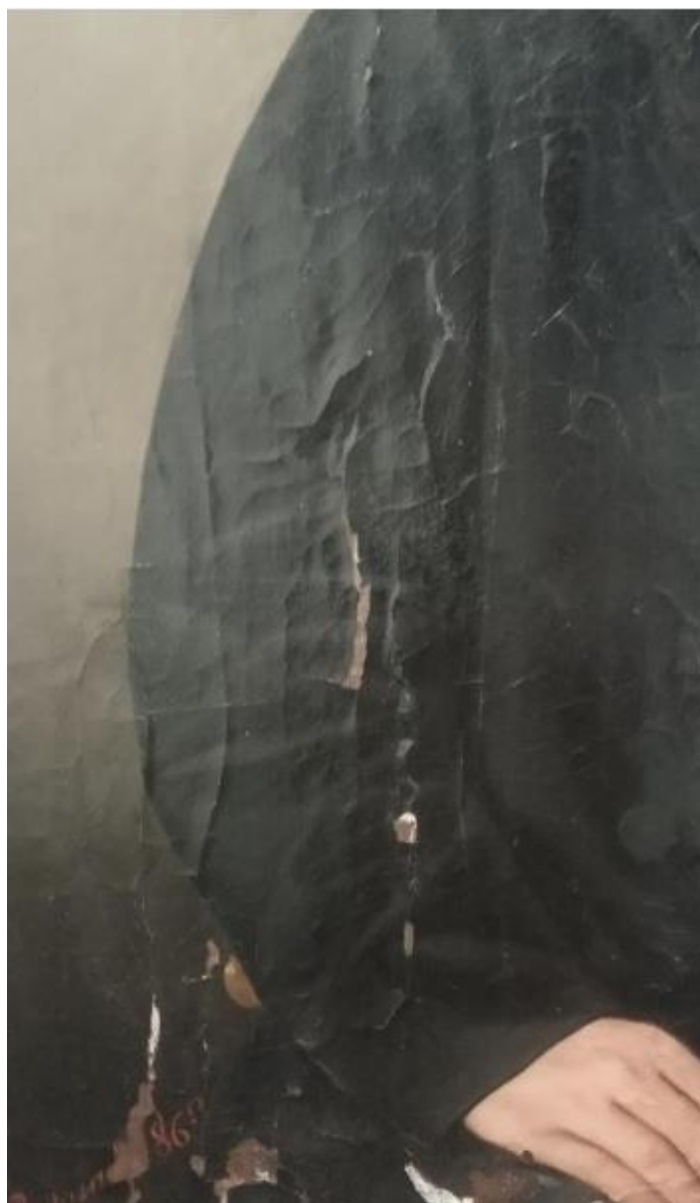
- Sur la partie supérieure et médiane de la figure centrale, la couche picturale présentait un important craquèlement, ce qui provoquait le soulèvement de celle-ci.

Probablement dû au vieillissement des matériaux et aux tensions produites par la toile et les matériaux en raison des fluctuations de température et de l'humidité le long de toutes ces années.

Détail d'une des zones où le craquèlement était plus important et la couche picturale courrait un risque majeur de détérioration.

Le traitement choisi pour corriger ce problème, fut la fixation avec des résines appliquées au moyen d'une spatule chaude. Ce procédé a résolu d'un côté le manque d'homogénéité du support, et la chaleur, a corrigé d'autre part, les petites déformations qui s'étaient produites sur la toile.

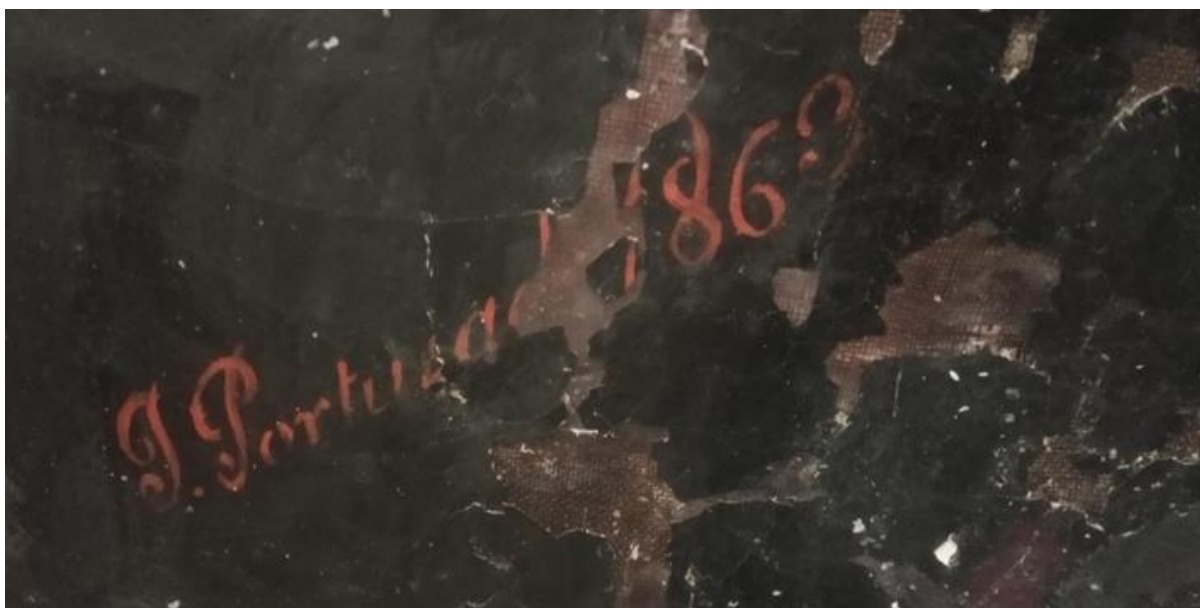
Détail de la signature de l'artiste. Cette zone avait souffert d'une perte importante sur la couche picturale et la signature en a été quelque peu affectée.

Au moment de la réintégration picturale, le choix fut celui d'appliquer la teinte de fond dans ce creux, sans reproduire les traits et ainsi de ne pas compromettre la signature de l'artiste.
