## ZUSTANDSPROTOKOLL ÜBER DIE RESTAURIERUNG DES GEMÄLDES VON PEDRO MARTORELL Y OLIVES

| <b>Beschreibung</b> | Portrait von Herrn Pedro Martorell y Olives<br>Portrait: Dreiviertelfigur, sitzend. Auf der linken Seite erscheinen kurzgefasste Schriften zu seiner Position und ihm verliehene Auszeichnungen sowie Angaben zu Geburts- und Todesdatum. Auf der linken Seite unten ist ein Wappen erkennbar, das seine Familie darstellen könnte. |
| <b>Autor:</b> | J. Portusado |

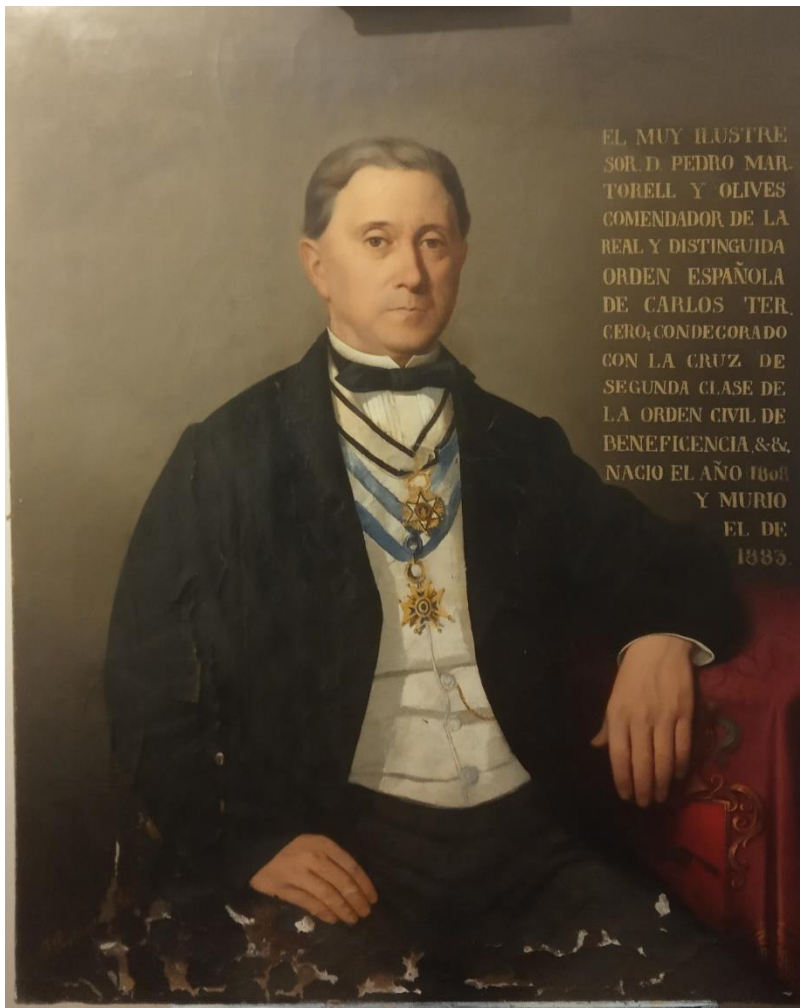
Bild vor der Intervention

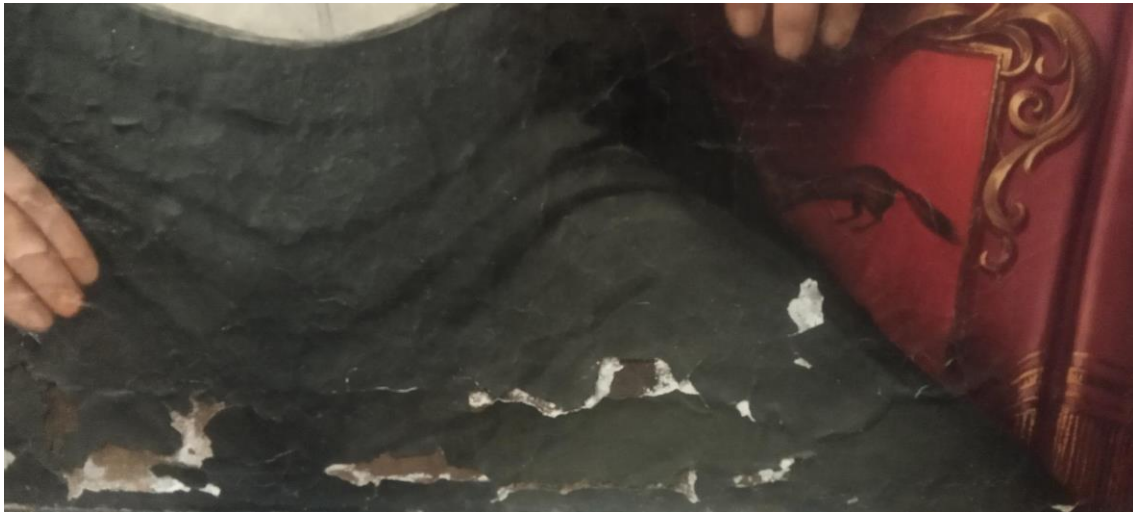
Detail vom unteren Bereich links des Gemäldes, wo der Verlust der Malschicht zu erkennen ist. Darüber hinaus ist das Detail des Wappens erkennbar.

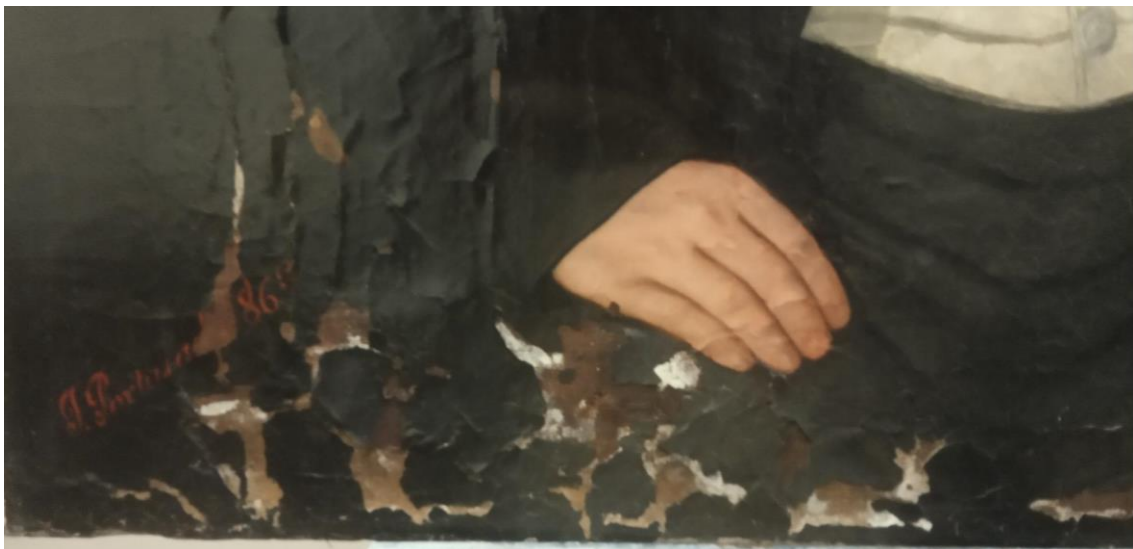
Detail vom unteren Bereich rechts, wo die Farbverluste noch ausgeprägter waren.

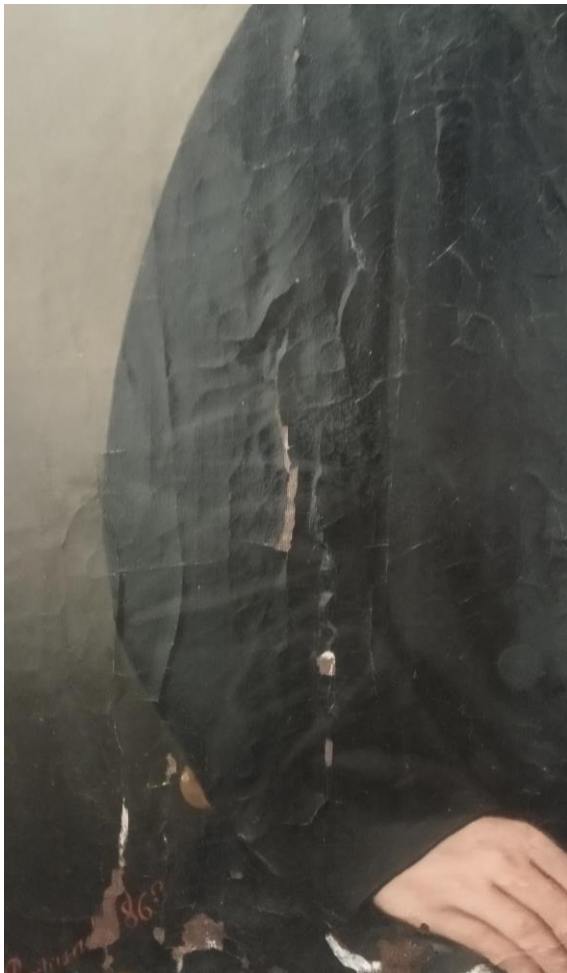
- Im oberen und mittleren Bereich der zentralen Figur wies die Malschicht starke Risse auf, was das Ablösen der Schicht verursachte. Wahrscheinlich ist dies durch alterungsbedingtes Material sowie Leinwandspannung und Materialschwächung aufgrund von Temperaturschwankungen und Feuchtigkeit im Laufe der Zeit entstanden.
- Im unteren Bereich des Gemäldes waren schon große Verluste der Malschicht und Vorbereitungsschicht entstanden und die Farbschicht, welche noch nicht verlorengegangen war, war stark in Mitleidenschaft gezogen.

Detail von einer der Stellen, an denen das Craquelé am ausgeprägtesten - und die Farbschicht einem größerem Verlustrisiko ausgesetzt war.

Um dieses Problem zu lösen, entschied man sich bei dieser Intervention für die Fixierung mit Harzen, die mit einer Heizspachtel aufgetragen wurden. Diese Prozedur löste zum einen das Problem der Ablösung der Farb- und Vorbereitungsschicht vom Bildträger und zum anderen wurden kleinere Verformungen, die auf der Leinwand entstanden waren, durch die Heizspachtel behoben.

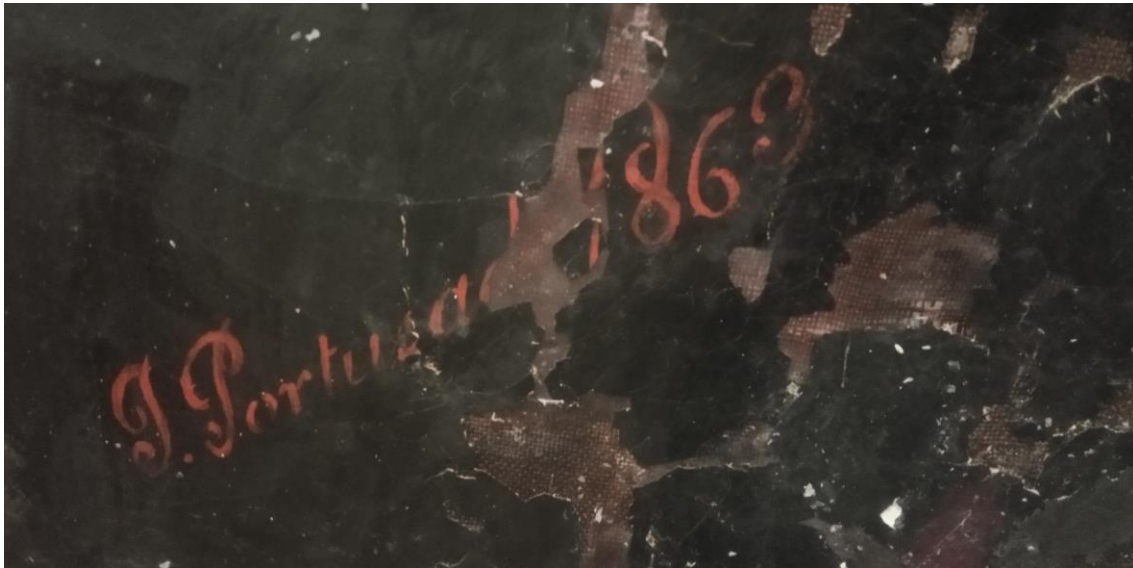
Detail von der Signatur des Künstlers. Diese Stelle hatte einen großen Verlust der Farbschicht erlitten und die Signatur wurde dadurch etwas beeinträchtigt.

Bei der farblichen Wiedereingliederung bestand die Option darin, den Hintergrundton auf diese Fehlstelle aufzutragen, ohne die Pinselstriche nachzubilden und somit die Signatur des Künstlers nicht zu manipulieren.

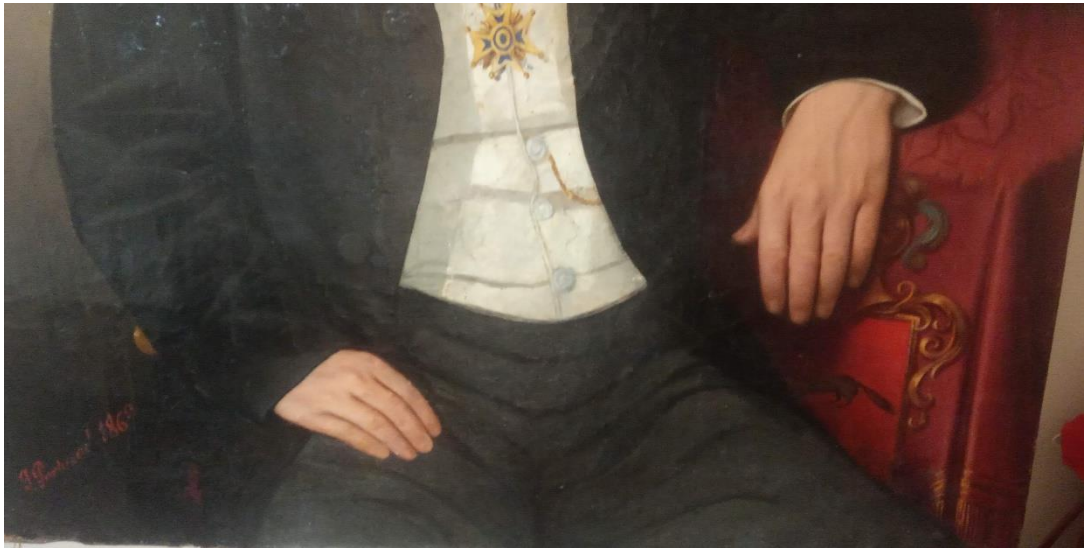
Detail von den Stellen, an denen die Verluste am ausgeprägtesten waren, nachdem die farbliche Wiedereingliederung abgeschlossen wurde.

Danach wurde mit der farblichen Wiedereingliederung aller verputzten Fehlstellen und der kleinen Markierungen fortgefahren, die nach dem Glätten der Oberfläche übrigblieben, wo das Craquelé stärker ausgeprägt war.

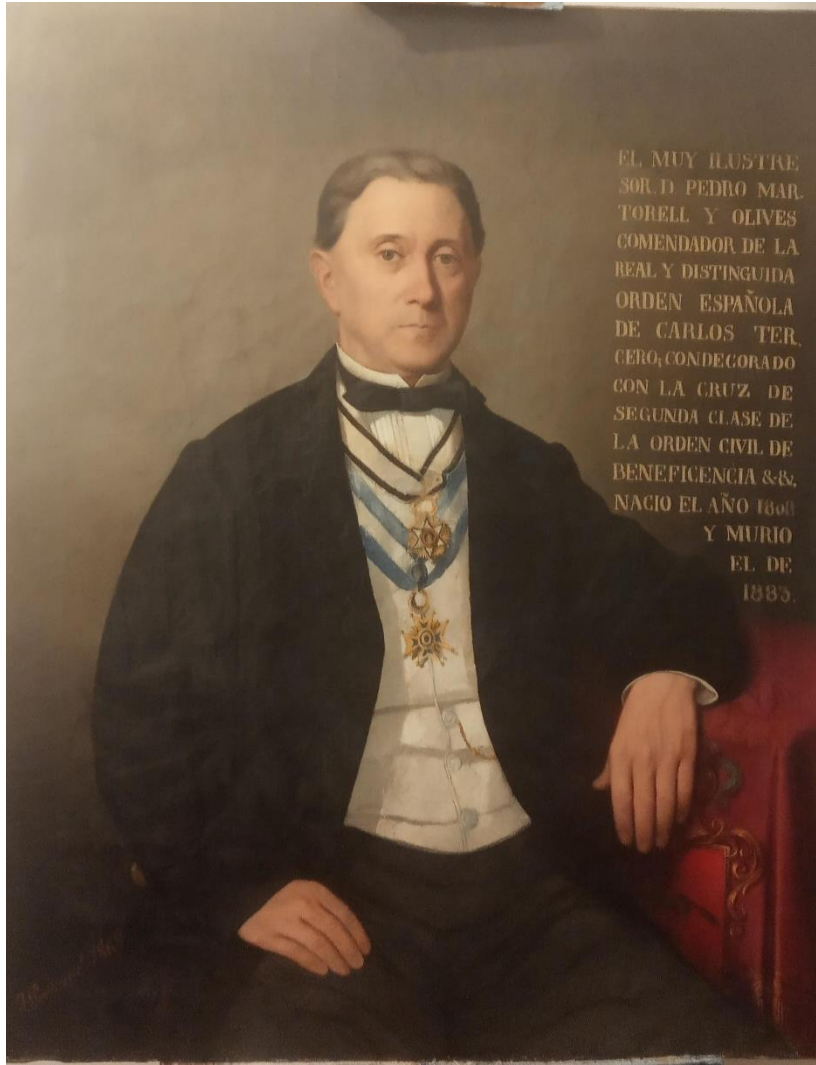
Endgültiges Bild.
