# RAPPORT DE RESTAURATION DU TABLEAU DE L'ANNONCIATION

| <b>Description :</b> | Tableau à thème religieux.<br><br>Scène de l'Annonciation de l'archange<br><br>Gabriel à la Vierge Marie |

**Début de la restauration :** Mars 2023

**Fin de la restauration :** Mai 2023

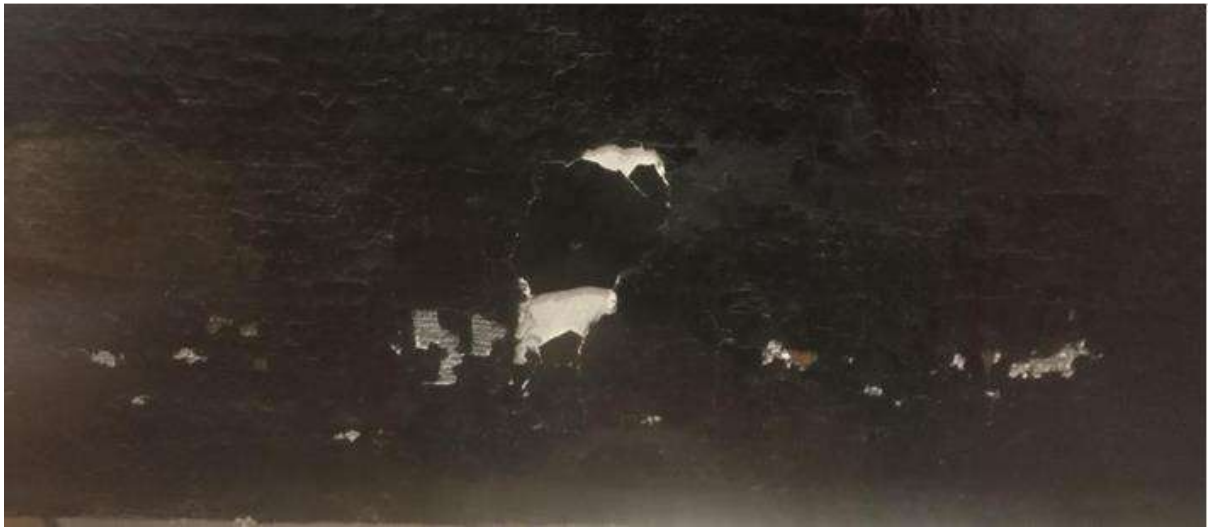
D'autre part, ce tableau fut agrandi, visiblement il ne le fut pas lors de sa dernière rénovation, mais antérieurement. Tous les bords ont été reconstitués en stuc (ce ne sont pas les originaux). Cela fait que l'on peut apercevoir dans ces zones une grande quantité de stuc et certaines grosseurs qui se sont formées au long des années, et qui ont fini par se décoller de la toile.

Détaille de la zone inférieure gauche du tableau, où l'on peut observer les lacunes. Dans ce cas, les lacunes sont dues au stuc appliqué lors de la restauration antérieure qui s'est détaché.

Juste après, les lacunes furent stuquées (perte de couche de matière et de peinture)

Ensuite on a procédé à la réintégration picturale de tous les espaces stuqués.

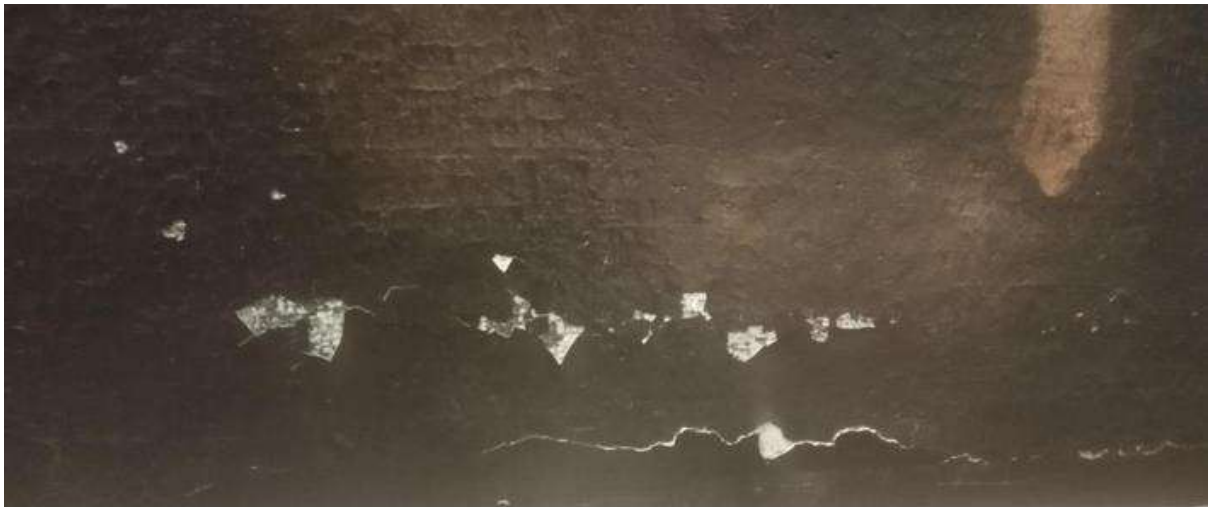
Détaille de la zone inférieure droite, avec perte de stuc et de couches de peinture, de plus de grandes fissures sont visibles, entre le stuc et la toile d'origine.

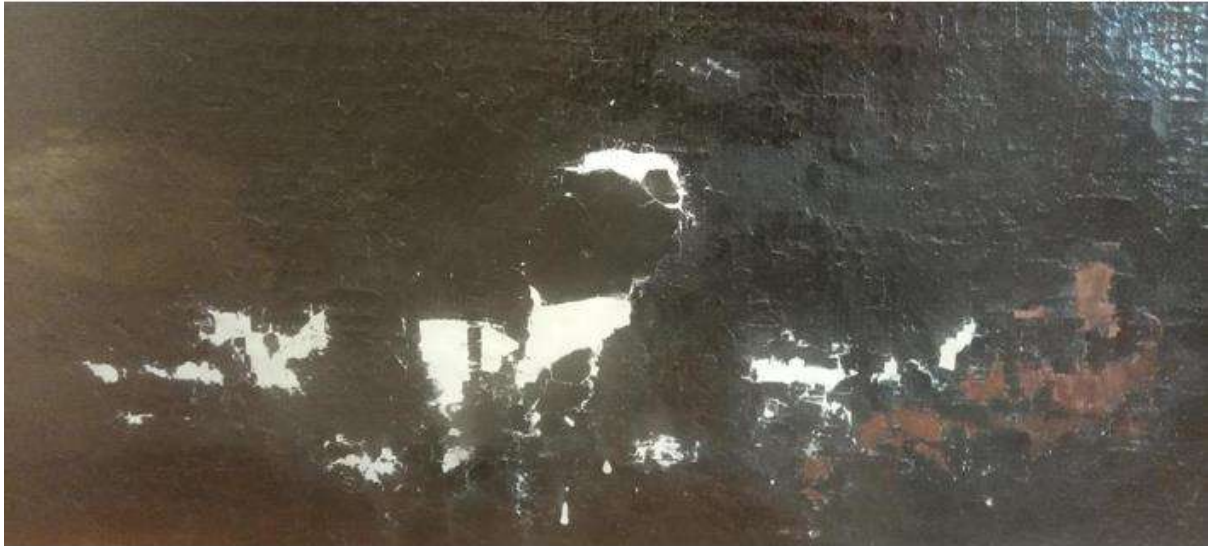
Zone gauche après stucage. Sur la partie droite de l'image on peut observer la couche initiale réintégrée, de teinte rougeâtre, qui s'applique avant la réintégration picturale avec le pigment et le vernis

Au moyen d'une couche d'une préparation rougeâtre originale (très typique du XVIII<sup>e</sup> siècle). Il fut donné, dans un premier temps, un ton rougeâtre au stuc, dans la préparation aqueuse furent intégrés ensuite, des pigments et du vernis.

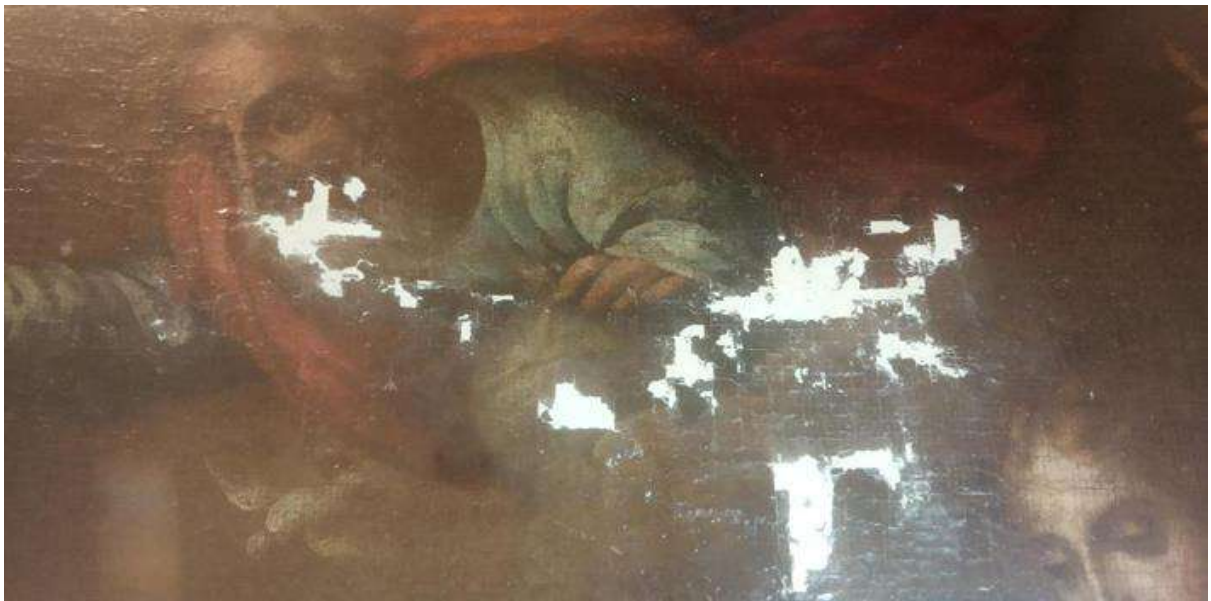
D'un côté, de la toile a été refixée dans certaines zones, mais il semble que la colle est perdue de l'adhérence, et qu'entre la toile d'origine et la nouvelle se forment des écailles. C'est dans ces zones où la peinture se craquelle et se soulève, qu'il y a le plus de risques de détériorations.

Zone supérieur centrale, où a été corrigé l'une des bosses les plus importantes, on peut y voir les lacunes laissées, alors que déjà la couche de peinture présentait une importante craquelure, produisant une perte de pigmentation. Sur l'image on peut apprécier les lacunes déjà stuquées

Dans le cas des écailles, qui existaient entre la toile d'origine et celle refixée dans le cadre de la rénovation antérieure, on a aussi utilisé cette résine, mais, plus liquide, diluée à 20% dans de l'eau, et appliquée par injections, sur la partie avant du tableau, car par l'arrière cela n'était pas suffisamment efficace.

Avec l'action de poids et de lissage à l'aide d'une spatule chaude, les deux toiles se sont recollées, corrigeant ainsi les bosses.

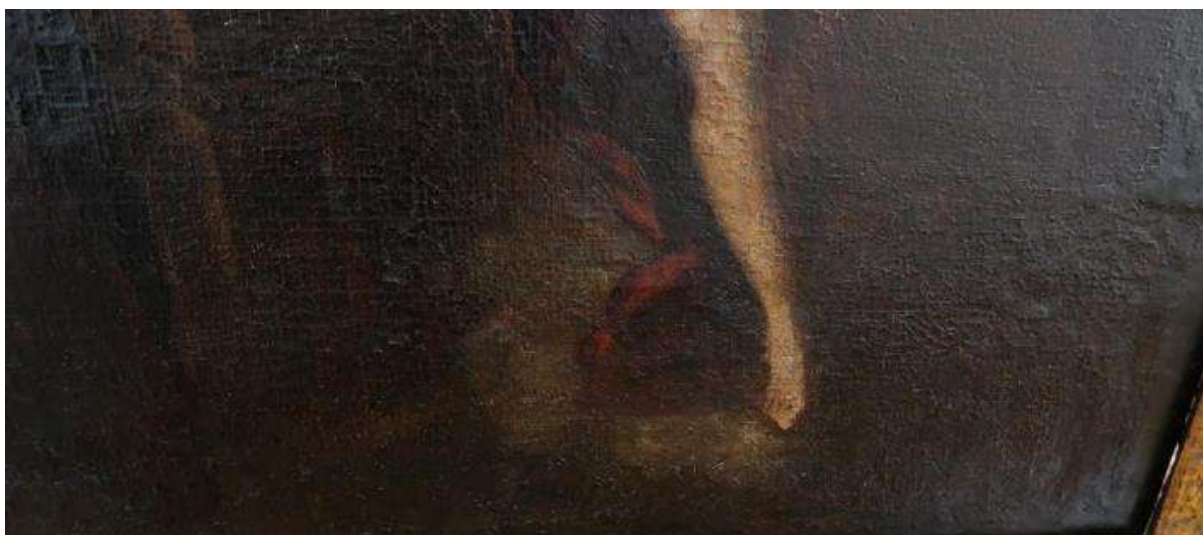
Zone inférieure gauche une fois réalisé la réintégration picturale.

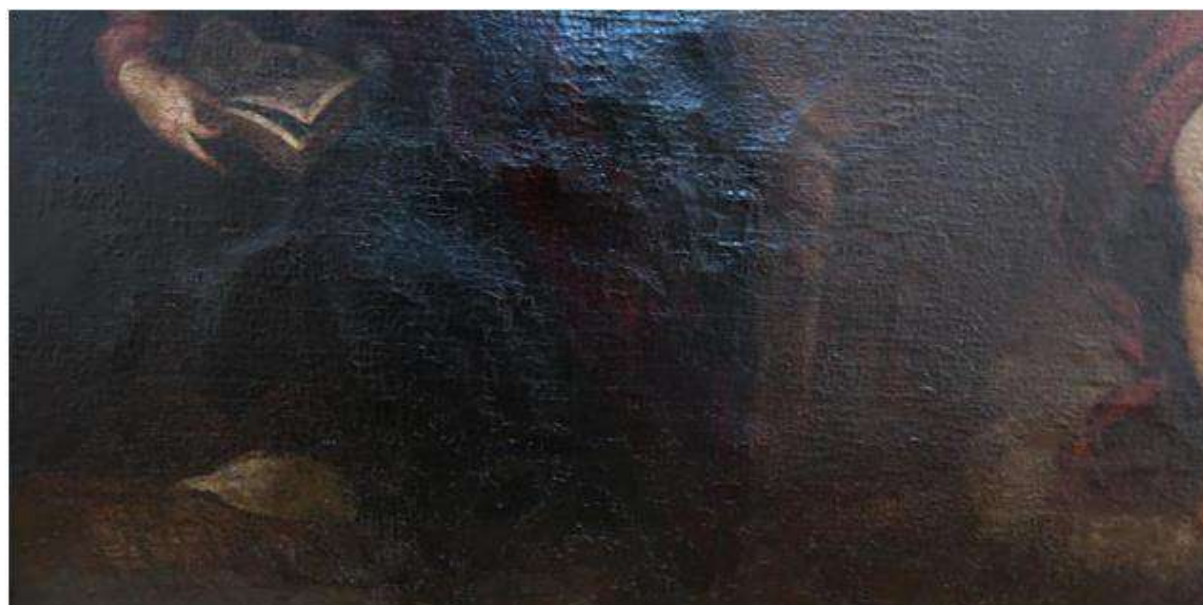
Zone inférieure droite une fois finalisé la réintégration picturale.

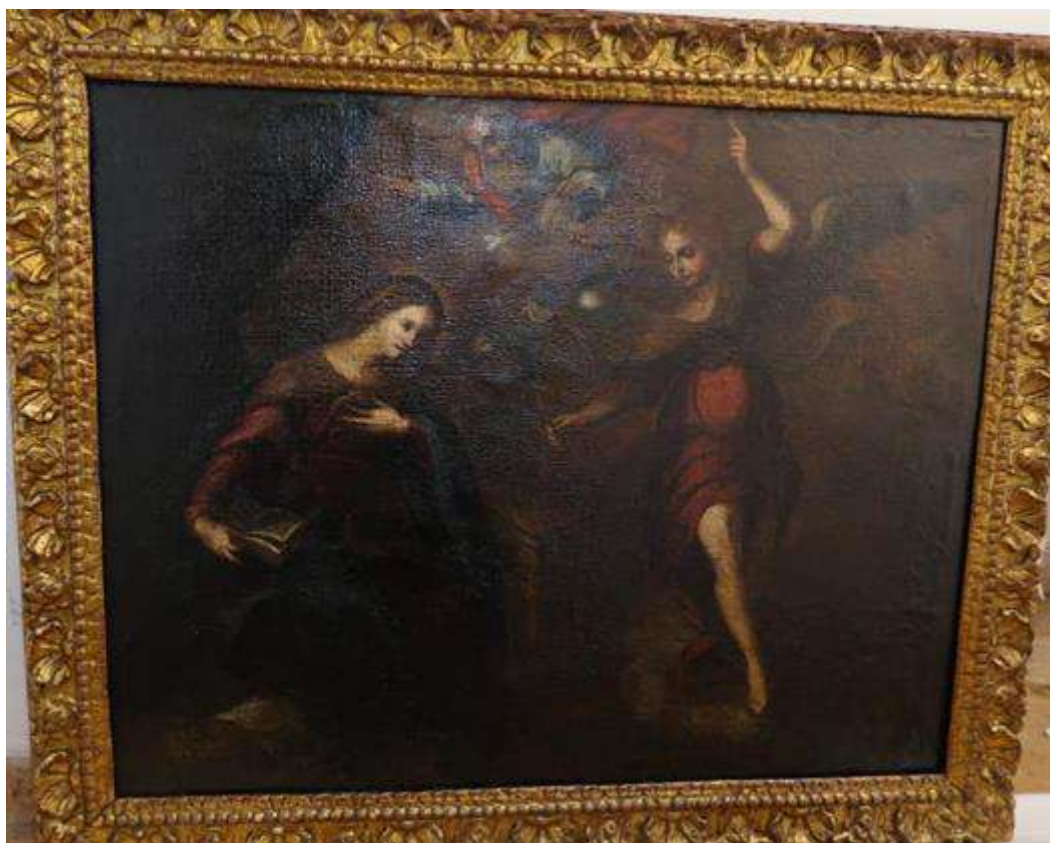
Image du tableau, après finalisation de la restauration.

Enfin, il fut appliqué une légère couche finale de vernis pulvérisé, en essayant d'égaliser la brillance sur toute la surface.
