## RESTAURATION D'UNE PEINTURE A L'HUILE SUR TOILE. PORTRAIT DE JUAN MARTORELL ET SQUELLA.

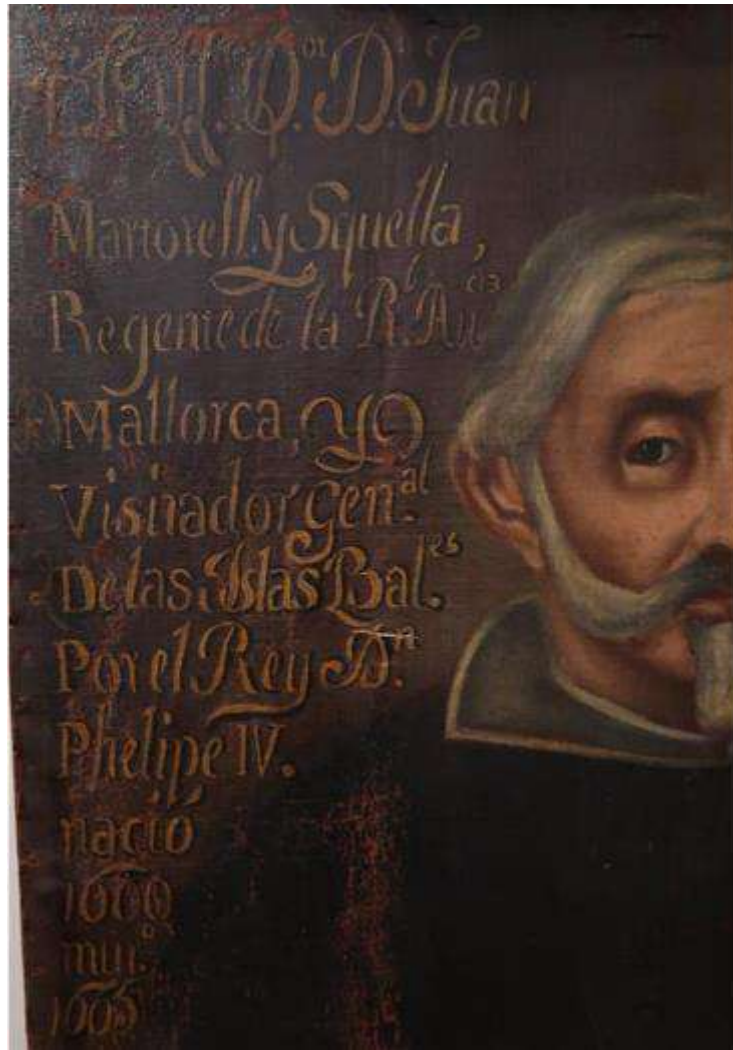
Détail du texte qui apparaît à la droite de la silhouette, où est énoncée l'identité, les fonctions et la chronologie de la personne représentée.

“EI IILL D D. Juan Martorell y Squelq, Regente de la R A Mallorca, Y Visitador General de las Islas Baleares por el Rey Da Phelipe IV. Nació 1600 murió 1665”

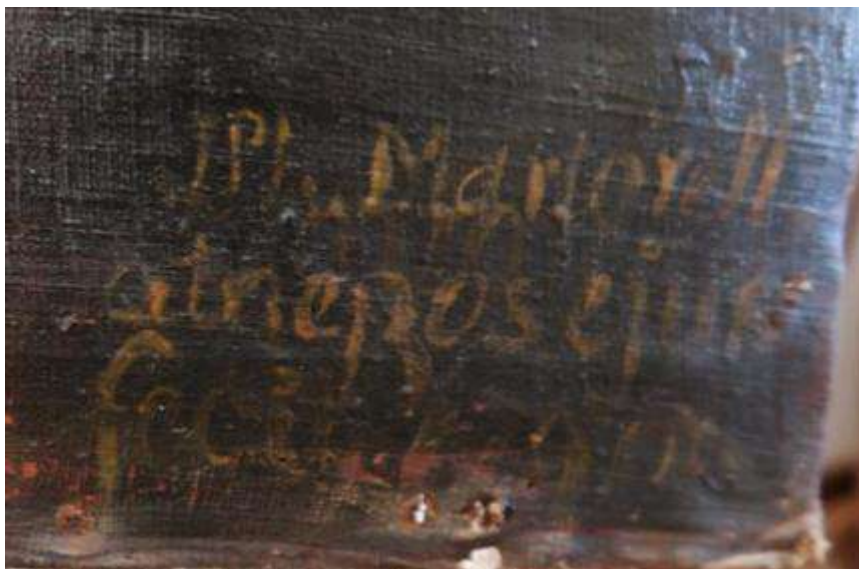
Détail de l'inscription du coin inférieur gauche. Il pourrait s'agir de la signature et de l'année de réalisation.

En premier lieu il semble écrit des initials : JP...Martorell, suivi d'un texte en latin "at nepos eius" "fecit 1690 ?"

Après le nettoyage, il sera certainement possible d'avoir une meilleure lecture.
