# ZUSTANDSPROTOKOLL ÜBER DIE RESTAURIERUNG DES GEMÄLDES „PORTRAIT VON JUAN MARTORELL Y SQUELLA“

| <b>Objekt:</b> | Gemälde |

Carlos de Salort Sintes.  
Palau Salort. (Salort-Palast)

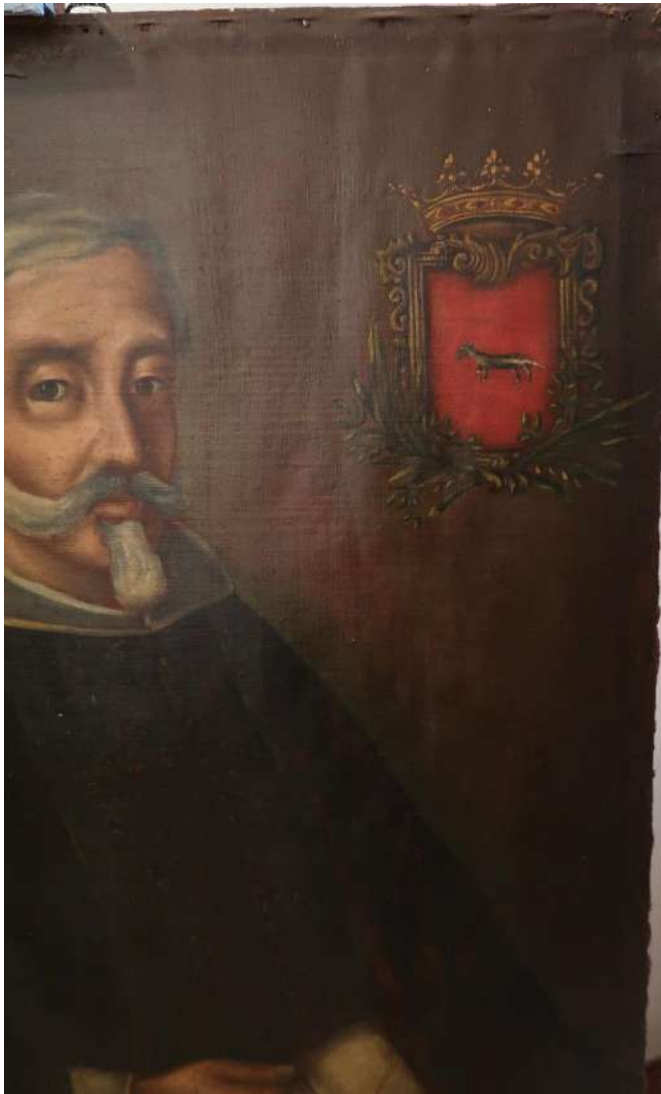
Detail auf der linken Seite. Das Familienwappen erscheint in einem roten Hintergrund und mit einem Marder in der Mitte, eingerahmt mit Voluten und ornamentalen Motiven pflanzlichen Typs. Vermutlich wurde die Krone, die über dem Wappen erscheint, später hinzugefügt, da der Titel des Markgrafen nach Fertigstellung des Gemäldes verliehen wurde.
